令和3年2月13日
福島県沖地震による向洋中学校校舎等災害復旧工事 設計図

図面名 南校舎棟 技術準備室、被服準備室復旧図【1-8、1-9】
縮尺 S=1:50 (A3版 50%縮小)

図面種類 A
図面番号 34

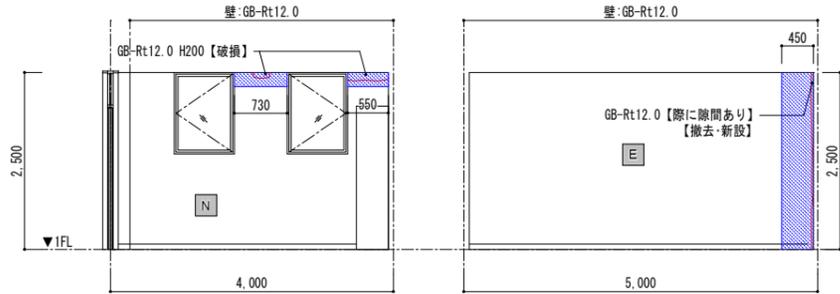
室名	技術準備室【1-8】	
床	長尺塩ビ床シート2.0貼	【既存のまま】
巾木(腰)	堅木巾木 H75 SOP塗装	【既存のまま】
壁	N面: ショイトGB-Rt12.0 (GL工法) AEP塗装	【破損部復旧】
	W面・柱型: 合板型枠コンクリート打放し AEP塗装	【既存のまま】
	合板t6.0目透かし貼 SOP塗装	【既存のまま】
天井	LGS下地 GB-D t9.0	【既存のまま】 【破損部復旧】
備考

復旧方法	
①クラック	ひび割れ部、E*樹脂注入後、下地調整の上、EP-G塗装
②浮き・破損箇所	浮き・破損部撤去後、E*樹脂を充填後、下地調整の上、EP-G塗装
③壁・天井隙間	新設の際、隙間分を大きめに加工とする。(寸法は現場合わせ)
※トリアコート仕上げはクラックから100mmの範囲で行うこととする。	
※特記がない限り、上記の復旧方法とする。

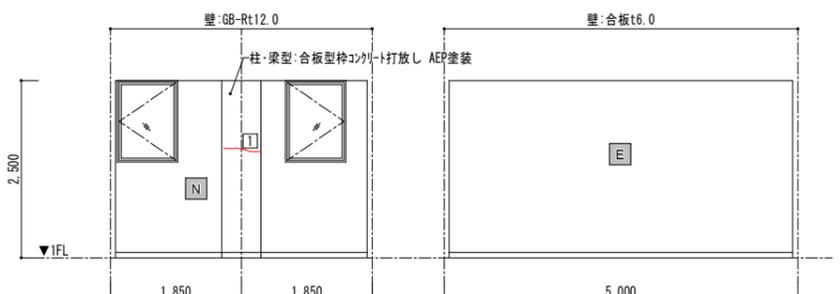
室名	被服準備室【1-9】	
床	フローリングPVC貼15.0直貼(特殊貼)PU3	【既存のまま】
巾木(腰)	堅木巾木 H75 SOP塗装	【既存のまま】
壁	柱・梁型: 合板型枠コンクリート打放し AEP塗装	【クラック補修・破損部復旧】
	N・W面: ショイトGB-Rt12.0 (GL工法) AEP塗装	【破損部復旧】
	合板t6.0目透かし貼 SOP塗装	【既存のまま】
天井	LGS下地 GB-D t9.0	【既存のまま】 【破損部復旧】
備考

クラック・破損リスト			
棟名	南校舎棟		
階数	1階		
室名	被服準備室	室番号	1-9
壁面方位	N(北面)		
クラック	浮き・破損範囲		
記号	長さ[mm]	記号	長さ[mm]
□	L 480	□	
計	480	計

復旧方法	
①クラック	ひび割れ部、E*樹脂注入後、EP-G仕上
②浮き・破損箇所	浮き・破損部撤去後、E*樹脂を充填後、下地調整の上、EP-G塗装
③壁・天井隙間	新設の際、隙間分を大きめに加工とする。(寸法は現場合わせ)
※トリアコート仕上げはクラックから100mmの範囲で行うこととする。	
※特記がない限り、上記の復旧方法とする。

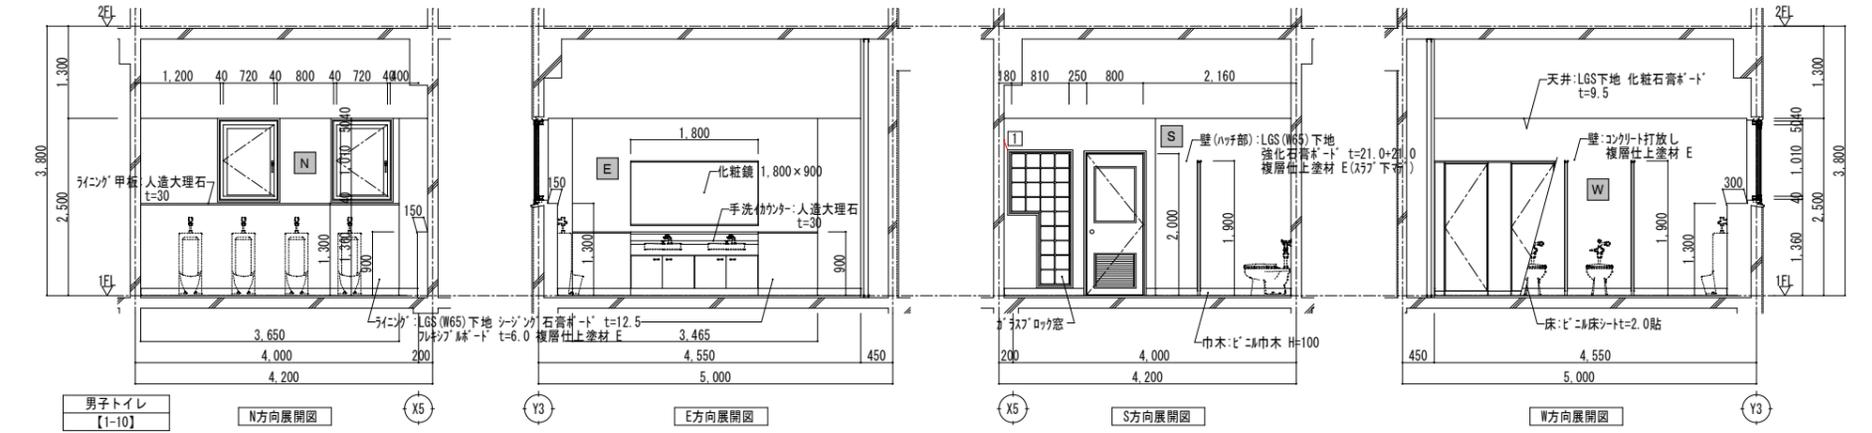
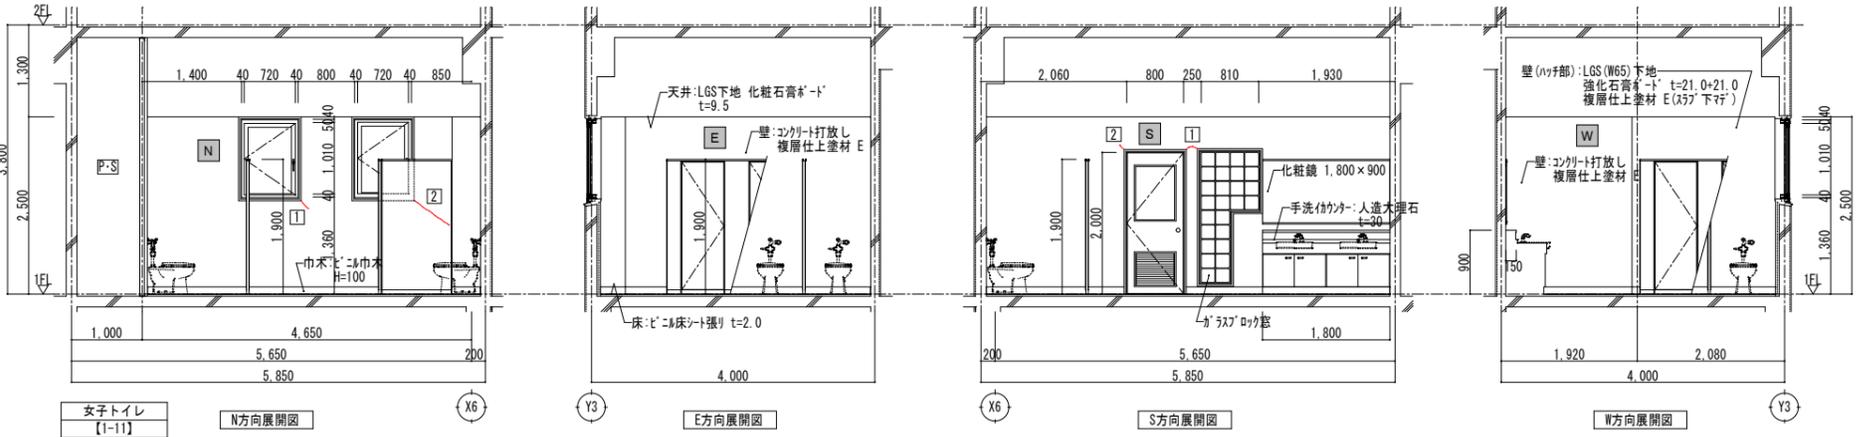
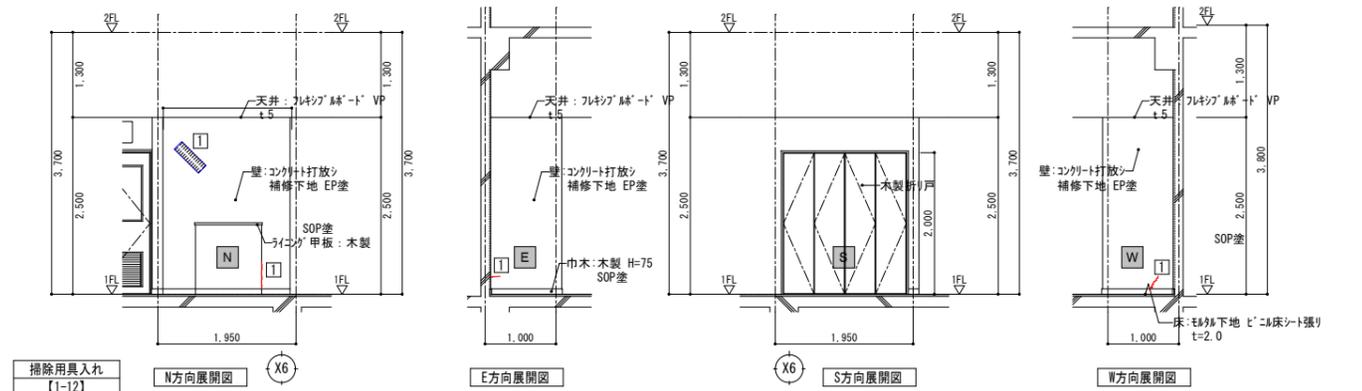
クラック・破損リスト			
棟名	南棟	階数	1階
室名	男子トイレ	室番号	1-10
壁面方位	S(南面)	クラック	浮き・損壊範囲
記号	長さ[mm]	記号	長さ[mm]
[1]	L 150		
小計	150		0

クラック・破損リスト			
棟名	南棟	階数	1階
室名	女子トイレ	室番号	1-11
壁面方位	S(南面)	クラック	浮き・損壊範囲
記号	長さ[mm]	記号	長さ[mm]
[1]	L 130		
[2]	L 90		
小計	220		0
壁面方位	N(北面)	クラック	浮き・損壊範囲
記号	長さ[mm]	記号	長さ[mm]
[1]	L 150		
[2]	L 600		
小計	750		0
合計	970		0

クラック・破損リスト			
棟名	南棟	階数	1階
室名	掃除用具入れ	室番号	1-12
壁面方位	N(北面)	クラック	浮き・損壊範囲
記号	長さ[mm]	記号	長さ[mm]
[1]	L 470		
小計	470		0.072
壁面方位	E(東面)	クラック	浮き・損壊範囲
記号	長さ[mm]	記号	長さ[mm]
[1]	L 70		
小計	70		0
壁面方位	W(西面)	クラック	浮き・損壊範囲
記号	長さ[mm]	記号	長さ[mm]
[1]	L 200		
小計	200		0
合計	740		0.072

復旧方法	
①クラック	ひび割れ部、Eポキシ樹脂注入後、下地調整の上、EP-G塗装
②浮き・破損箇所	浮き・破損部撤去後、Eポキシ樹脂を充填後、下地調整の上、EP-G塗装
	※EP-G塗装はクラックより両端100mmの範囲とする。
	※特記がない限り、上記の復旧方法とする。

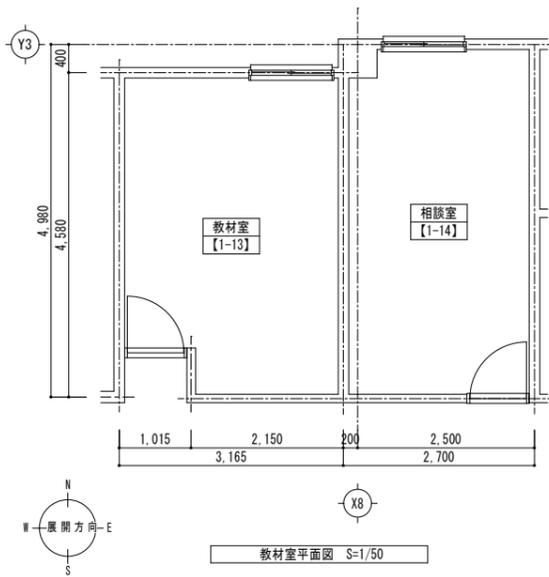
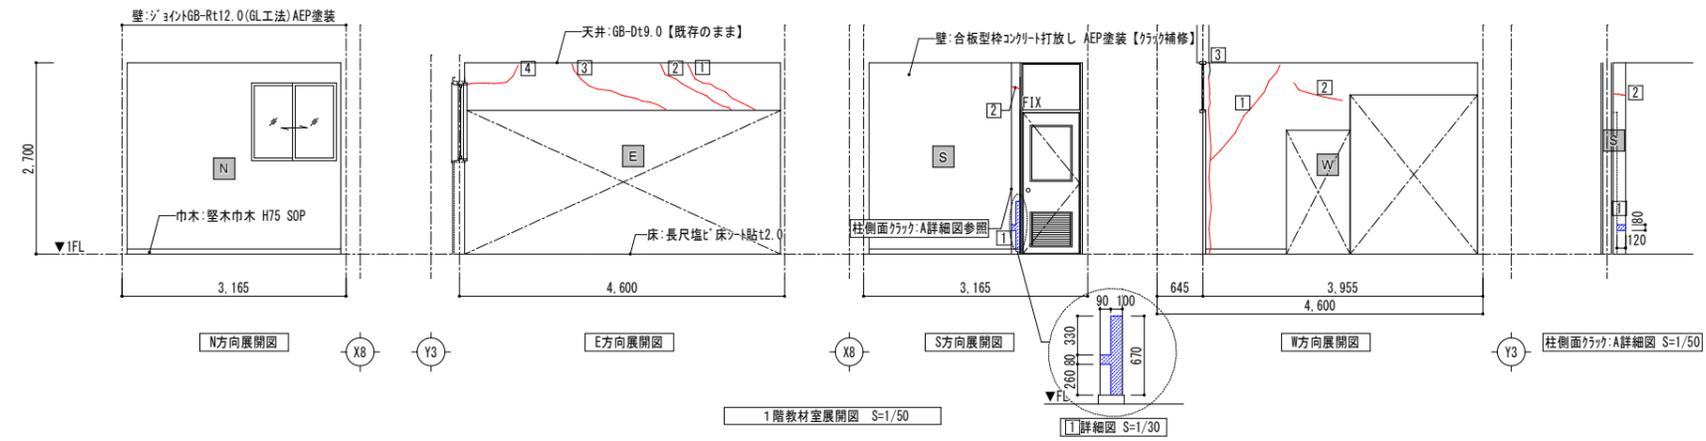
室名	教材室【1-13】
床	長尺塩ビ床シート2.0貼 【既存のまま】
巾木(腰)	堅木巾木 H75 SOP 【既存のまま】
壁	合板型枠コンクリート打放し AEP塗装(柱型共) 【クラック補修・破損部復旧】 N面:ゾイントGB-Rt12.0(GL工法) AEP塗装 【既存のまま】
天井	LGS下地 GB-Dt9.0 【既存のまま】
備考

クラック・破損リスト				
棟名	南校舎棟			
階数	1階			
室名	教材室	室番号	1-13	
壁面方位	E(東面)			
クラック		浮き・破損範囲		
記号	長さ[mm]	記号	長さ[mm]	面積[mm ²]
[1]	L 880	[1]		
[2]	L 920	[2]		
[3]	L 1,280	[3]		
[4]	L 920	[4]		
計	4,000	計		
壁面方位	S(南面)			
[1]		[1]	寸法は詳細図参照	= 0.0838
[2]	L 340	[2]		
計	340	計		0.08
壁面方位	W(西面)			
[1]	L 1,700	[1]		
[2]	L 800	[2]		
[3]	L 2,700	[3]		
計	5,200	計		
総合計	9,540	総合計		0.08

復旧方法	
①クラック	ひび割れ部、Eポリウレタン樹脂を充填後、下地調整の上、EP-G塗装
②浮き・破損箇所	浮き・破損部撤去後、Eポリウレタン樹脂を充填後、下地調整の上、EP-G塗装
	※EP-G塗装はクラックより両幅100mmの範囲とする。
	※特記がない限り、上記の復旧方法とする。

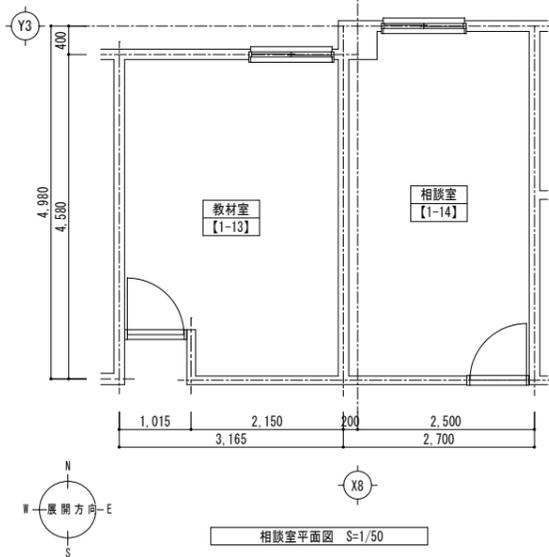
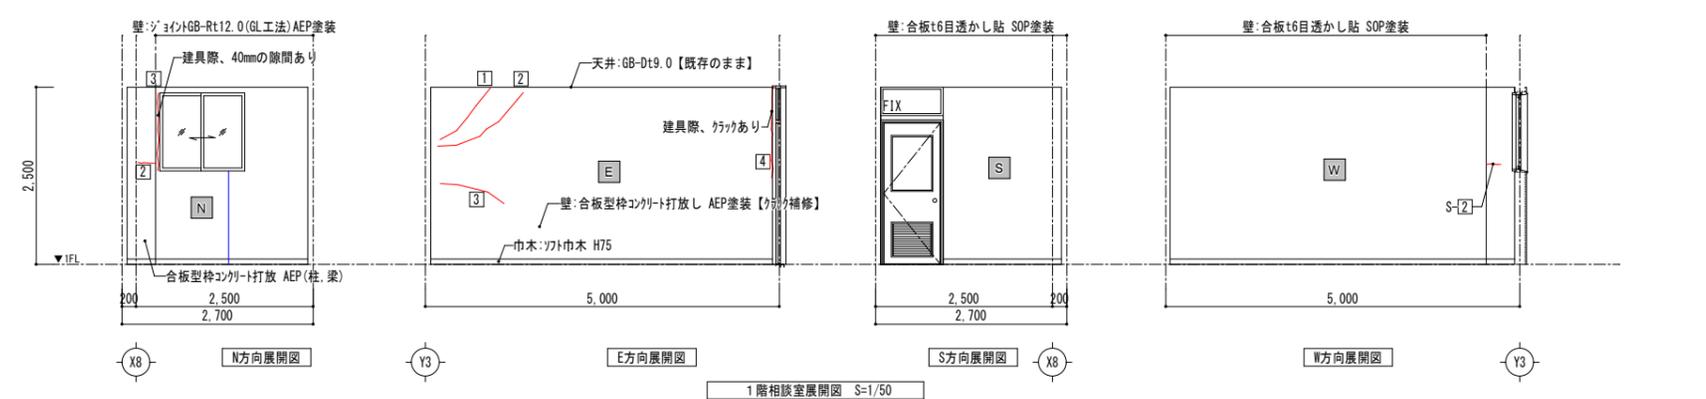
室名	相談室【1-14】
床	長尺塩ビ床シート2.0貼 【既存のまま】
巾木(腰)	ソト巾木 H75 【既存のまま】
壁	柱型-E面:合板型枠コンクリート打放し AEP塗装 【クラック補修・破損部復旧】 N面:ゾイントGB-Rt12.0(GL工法) AEP塗装 【確認】 S面・W面:合板t6目透かし貼 SOP塗装 【確認】
天井	LGS下地 GB-Dt9.0 【既存のまま】
備考

クラック・破損リスト				
棟名	南校舎棟			
階数	1階			
室名	相談室	室番号	1-14	
壁面方位	N(北面)			
クラック		浮き・破損範囲		
記号	長さ[mm]	記号	長さ[mm]	面積[mm ²]
[1]		[1]		
[2]	L 230	[2]		
[3]	L 1,000	[3]		
計	1,230	計		
壁面方位	E(東面)			
[1]	L 680	[1]		
[2]	L 970	[2]		
[3]	L 810	[3]		
[4]	L 800	[4]		
計	3,260	計		
総合計	4,490	総合計

復旧方法	
①クラック	ひび割れ部、Eポリウレタン樹脂注入後、下地調整の上、EP-G塗装
②浮き・破損箇所	浮き・破損部撤去後、Eポリウレタン樹脂を充填後、下地調整の上、EP-G塗装
	※EP-G塗装はクラックより両幅100mmの範囲とする。
	※特記がない限り、上記の復旧方法とする。

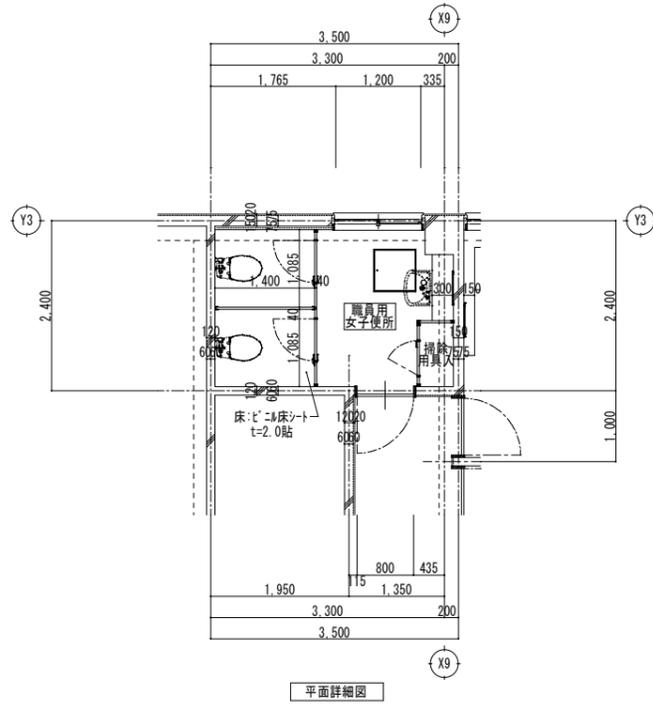
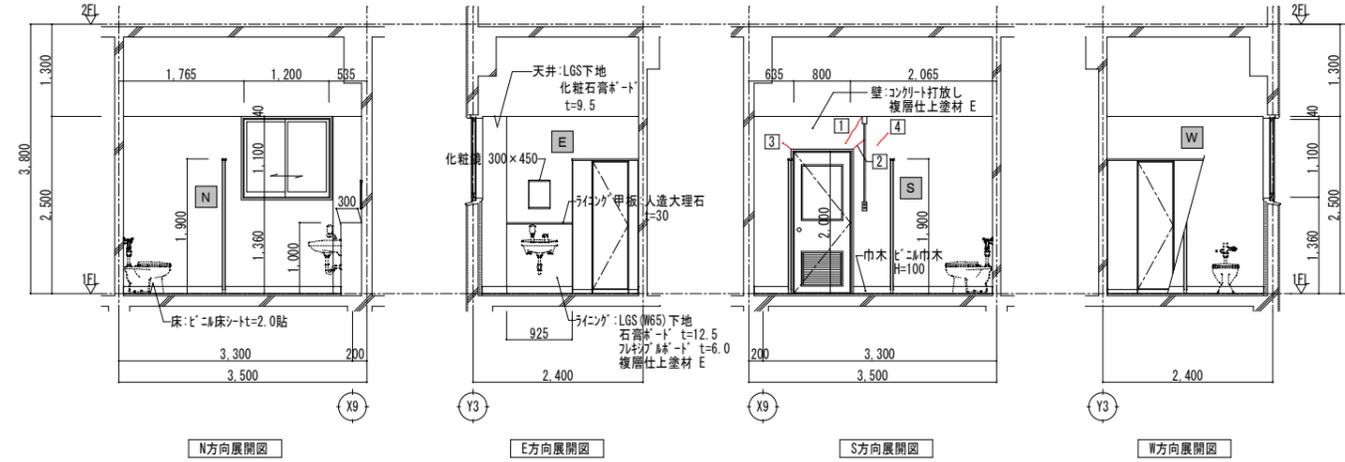
職員用女子トイレ復旧図【1-15】

室名	職員用女子トイレ【1-15】	
床	ビニル床シート2.0貼	【既存のまま】
巾木(腰)	ビニル巾木 H100	【既存のまま】
壁	コンクリート打放し 複層仕上塗材E	【クラック補修】
天井	LGS下地 GB-D t9.5	【既存のまま】
備考

クラック・破損リスト			
棟名	南棟		
階数	1階		
室名	職員用女子便所	室番号	1-15
壁面方位	S(南面)		
クラック		浮き・損壊範囲	
記号	長さ[mm]	記号	長さ[mm] 面積[m2]
1	L 450		
2	L 190		
3	L 150		
4	L 230		
小計	1,020		0

- 凡例
- 1 クラックを示す。
 - 2 浮き・破損箇所を示す。
- ※せっこうボード・巾木等の大きさは寸法参照
- 復旧方法
- ①クラック
 - ひび割れ部、Eポキシ樹脂モルタルを充填後、下地調整の上、EP-G塗装
 - ②浮き・破損箇所
 - 浮き・破損部撤去後、Eポキシ樹脂モルタルを充填後、下地調整の上、EP-G塗装
- ※EP-G塗装はクラックより両幅100mmの範囲とする。
※特記がない限り、上記の復旧方法とする。

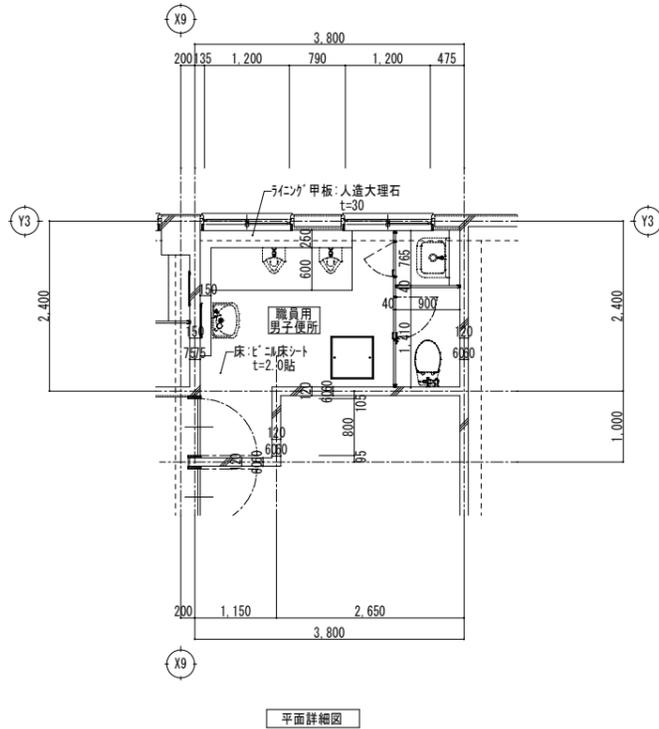
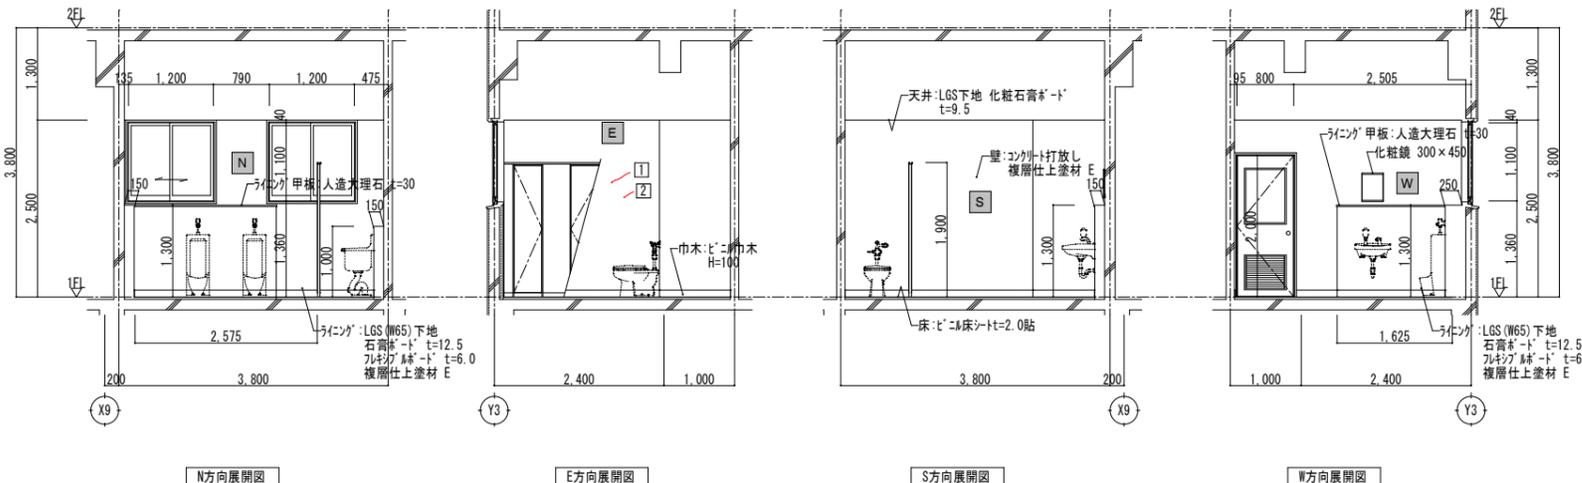
職員用男子トイレ復旧図【1-16】

室名	職員用男子トイレ【1-16】	
床	ビニル床シート2.0貼	【既存のまま】
巾木(腰)	ビニル巾木 H100	【既存のまま】
壁	コンクリート打放し 複層仕上塗材E	【クラック補修】
天井	LGS下地 GB-D t9.5	【既存のまま】
備考

クラック・破損リスト			
棟名	南棟		
階数	1階		
室名	職員用男子便所	室番号	1-16
壁面方位	E(東面)		
クラック		浮き・損壊範囲	
記号	長さ[mm]	記号	長さ[mm] 面積[m2]
1	L 300		
2	L 160		
小計	460		0

- 凡例
- 1 クラックを示す。
 - 2 浮き・破損箇所を示す。
- ※せっこうボード・巾木等の大きさは寸法参照
- 復旧方法
- ①クラック
 - ひび割れ部、Eポキシ樹脂モルタルを充填後、下地調整の上、EP-G塗装
 - ②浮き・破損箇所
 - 浮き・破損部撤去後、Eポキシ樹脂モルタルを充填後、下地調整の上、EP-G塗装
- ※EP-G塗装はクラックより両幅100mmの範囲とする。
※特記がない限り、上記の復旧方法とする。

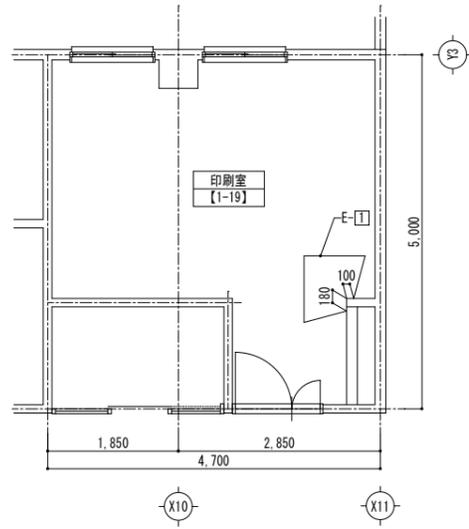
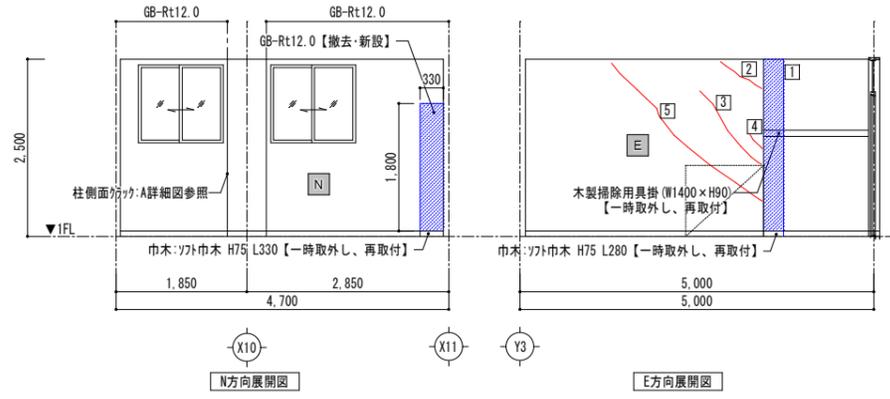
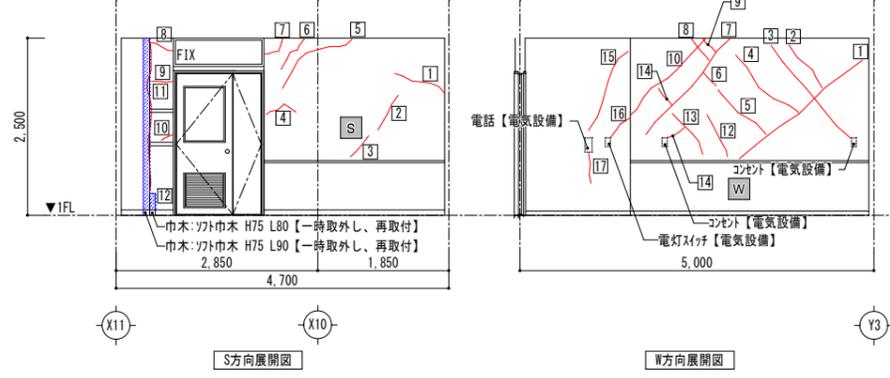
室名	印刷室【1-19】
床	長尺塩ビ床シート2.0貼 【既存のまま】
巾木(壁)	ワト巾木 H75 【一部一時取外し】
壁	合板型枠コンクリート打放し AEP塗装 【クラック補修・破損部復旧】 N面:ジョイントGB-Rt12.0(GL工法) AEP塗装 【破損部復旧】
天井	LGS下地 【既存のまま】 GB-Rt9.0 【既存のまま】
備考

クラック・損壊リスト			
棟名 南校舎棟			
階数 1階			
室名 印刷室		室番号 1-19	
壁面方位 N (北面)			
クラック		浮き・損壊範囲	
記号	長さ[mm]	記号	長さ[mm]
[1]		[1]	
[2]		[2]	
[3]	L 350	[3]	
[4]	L 950	[4]	
計	1,300		
壁面方位 E (東面)			
[1]		[1]	W 280 × H 2,500 = 0.7
[2]	L 500	[2]	
[3]	L 1,150	[3]	
[4]	L 250	[4]	
[5]	L 2,850	[5]	
計	4,750	計	0.7
壁面方位 S (南面)			
[1]	L 750	[1]	
[2]	L 500	[2]	
[3]	L 350	[3]	
[4]	L 280	[4]	
[5]	L 650	[5]	
[6]	L 300	[6]	
[7]	L 250	[7]	
[8]	L 450	[8]	
[9]	L 450	[9]	
[10]	L 250	[10]	
[11]	L 2,100	[11]	
[12]		[12]	W 80 × H 230 = 0.0184
計	6,330	計	0.02

壁面方位 W (西面)			
[1]	L 2,400	[1]	
[2]	L 850	[2]	
[3]	L 2,200	[3]	
[4]	L 1,200	[4]	
[5]	L 1,130	[5]	
[6]	L 300	[6]	
[7]	L 1,350	[7]	
[8]	L 450	[8]	
[9]	L 370	[9]	
[10]	L 1,150	[10]	
[11]	L 200	[11]	
[12]	L 500	[12]	
[13]	L 700	[13]	
[14]	L 500	[14]	
[15]	L 1,100	[15]	
[16]	L 400	[16]	
[17]	L 400	[17]	
計	15,200		
総合計	27,580	総合計	0.72

復旧方法	
①クラック	ひび割れ部、Eポリウレタン樹脂注入後、下地調整の上、EP-G塗装
②浮き・損壊箇所	浮き・欠損部撤去後、Eポリウレタン樹脂を充填後、下地調整の上、EP-G塗装
	※EP-G塗装はクラックより両幅100mmの範囲とする。
	※特記がない限り、上記の復旧方法とする。

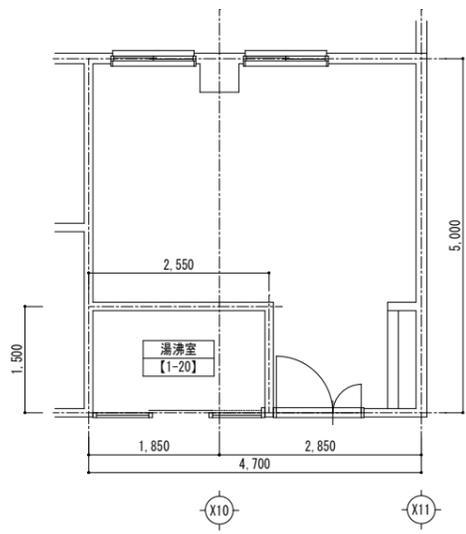
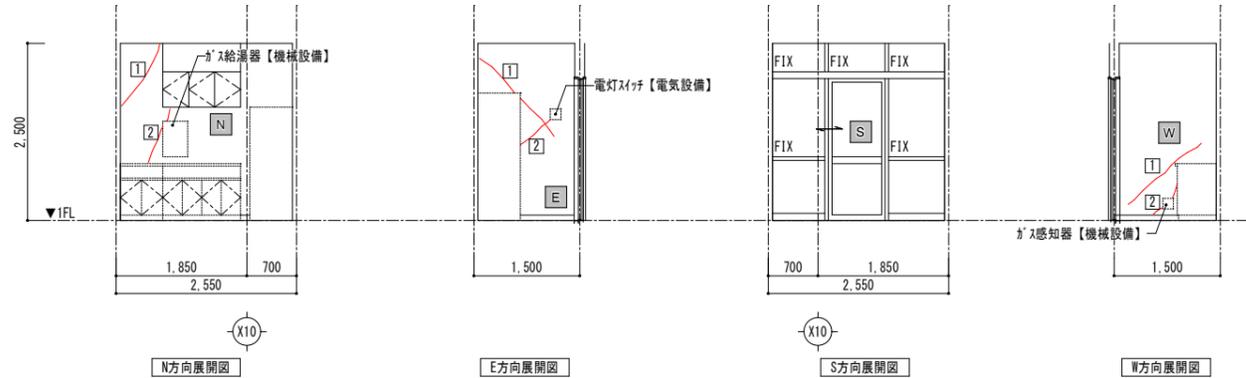
室名	湯沸室【1-20】
床	長尺塩ビ床シート2.0貼 【既存のまま】
巾木(壁)	ワト巾木 H75 【既存のまま】
壁	合板型枠コンクリート打放し AEP塗装 【クラック補修・破損部復旧】
天井	LGS下地 【既存のまま】 ルキジノボードt=5.0貼★VP塗装 【既存のまま】
備考

クラック・損壊リスト			
棟名 南校舎棟			
階数 1階			
室名 湯沸室		室番号 1-20	
壁面方位 N (北面)			
クラック		浮き・損壊範囲	
記号	長さ[mm]	記号	長さ[mm]
[1]	L 950	[1]	
[2]	L 700	[2]	
計	1,650		
壁面方位 E (東面)			
[1]	L 1,400	[1]	
[2]	L 500	[2]	
計	1,900		
壁面方位 W (西面)			
[1]	L 950	[1]	
[2]	L 550	[2]	
計	1,500		
総合計	5,050

復旧方法	
①クラック	ひび割れ部、Eポリウレタン樹脂注入後、下地調整の上、EP-G塗装
②浮き・損壊箇所	浮き・欠損部撤去後、Eポリウレタン樹脂を充填後、下地調整の上、EP-G塗装
	※EP-G塗装はクラックより両幅100mmの範囲とする。
	※特記がない限り、上記の復旧方法とする。

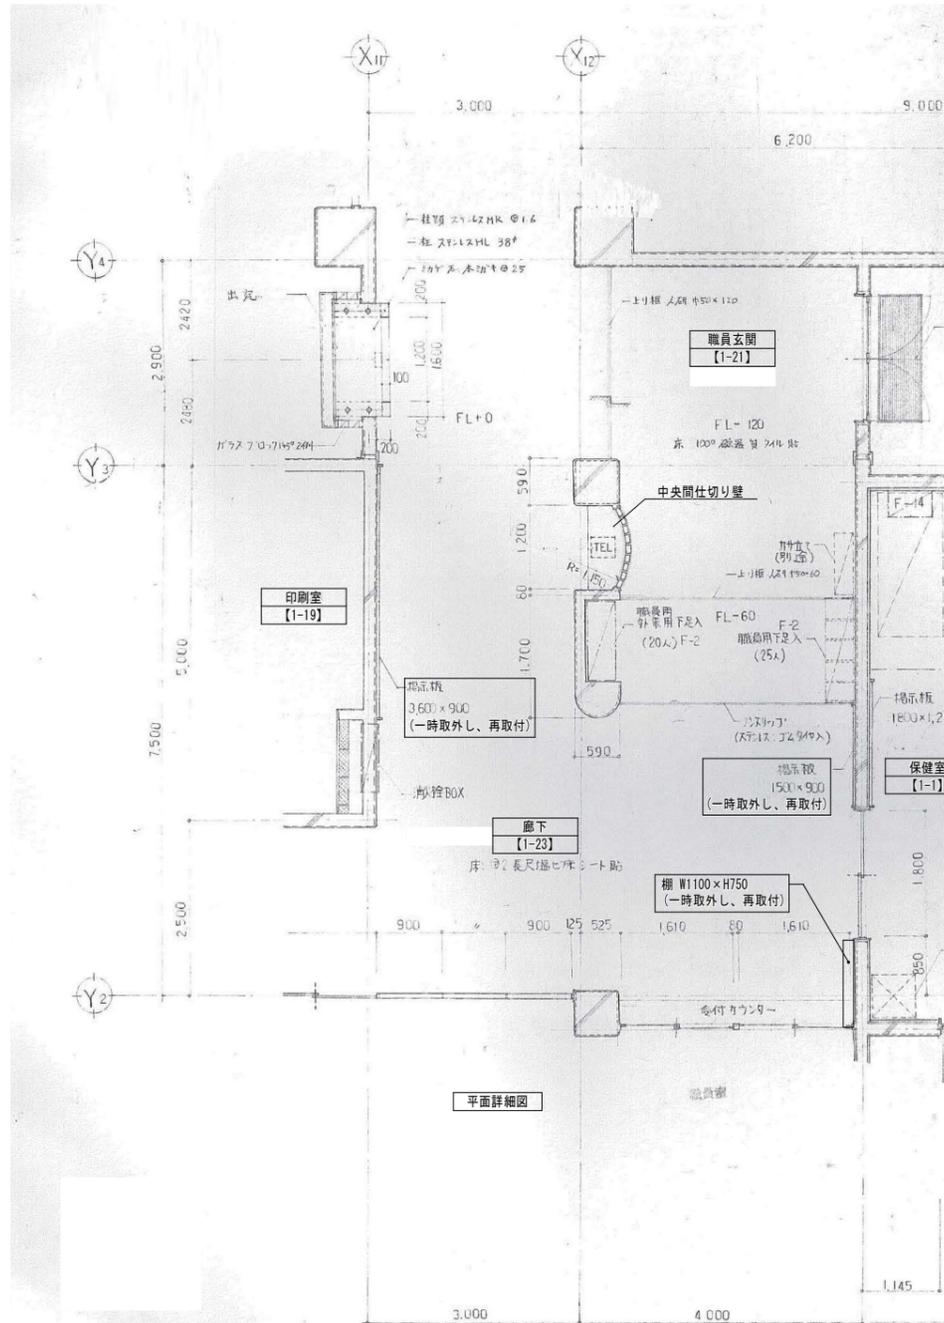
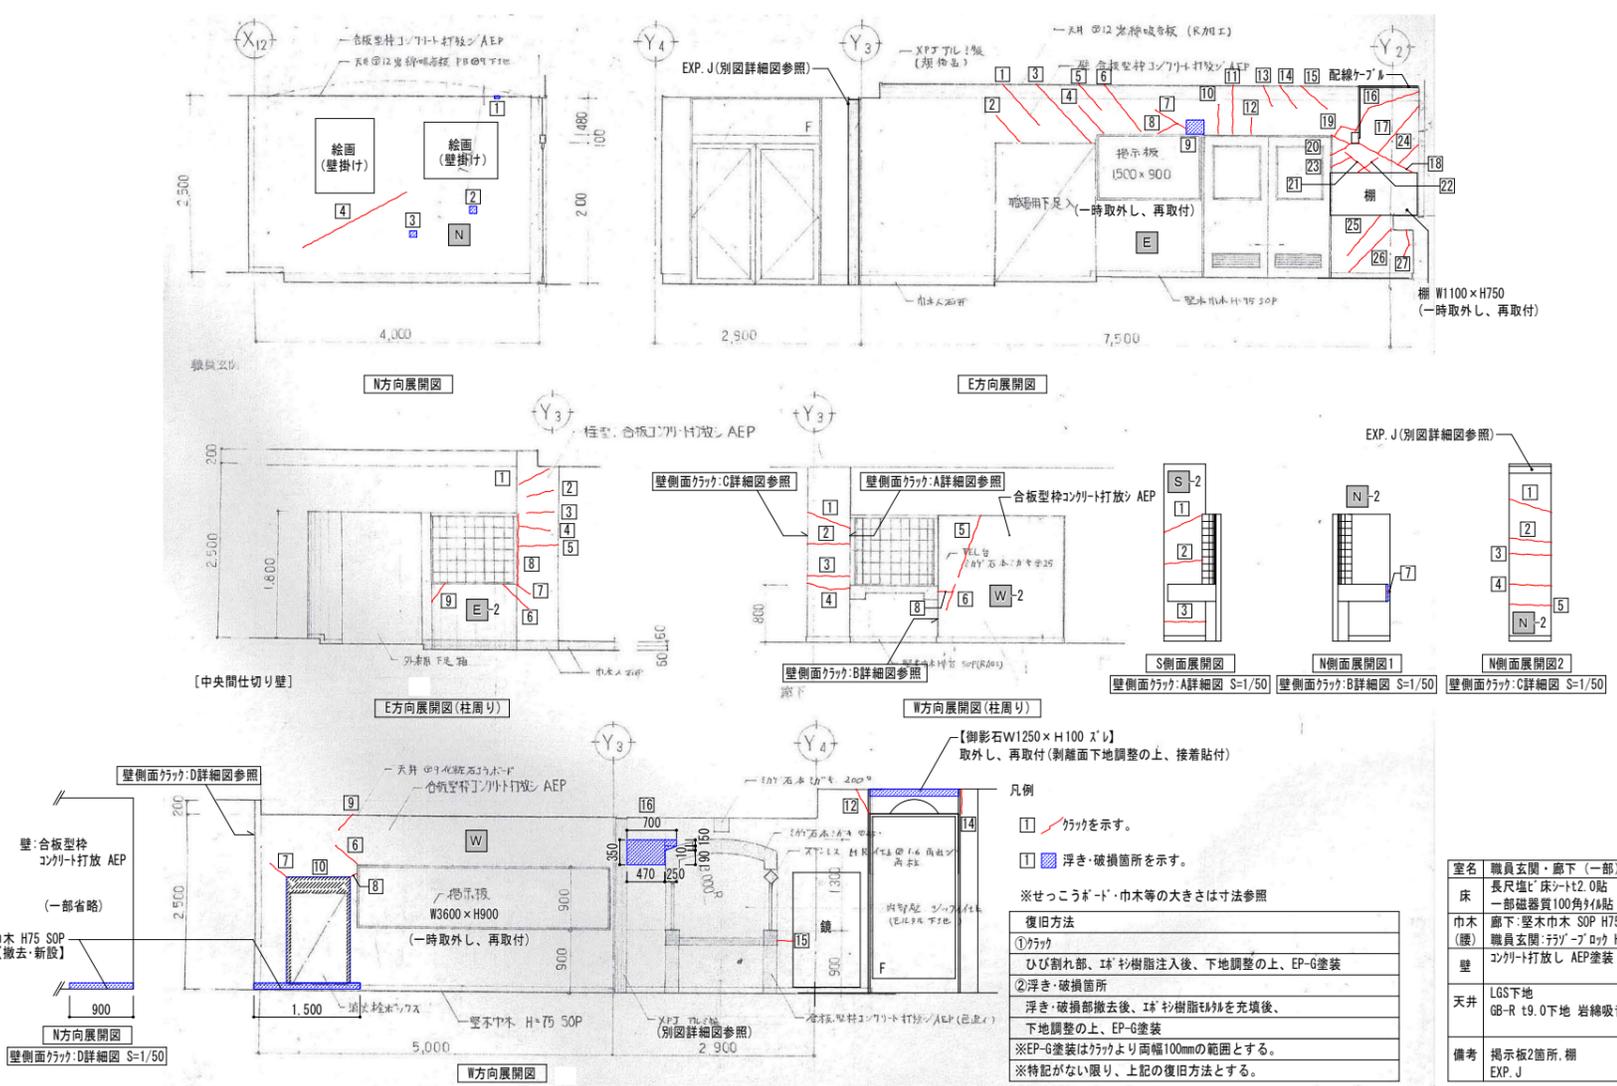
室名	職員玄関・廊下(一部)【1-21】	備考
床	長尺塩ビ床シート貼	【既存のまま】
一部磁器質100角材貼		【既存のまま】
巾木	廊下・堅木巾木 SOP H75	【既存のまま】
(壁)	職員玄関・テラゾー・ロウ H120~150	【既存のまま】
壁	コンクリート打放し AEP塗装	【クラック補修・破損部復旧】
天井	LGS下地	【既存のまま】
	GB-R t9.0下地 岩綿吸音板 $\alpha=0.7$ 貼	【既存のまま】
備考	掲示板2箇所・棚	【一時取外し、再取付】
	EXP. J	【撤去、新設】

クラック・破損リスト				壁面方位 W(西面)				壁面方位 E-2(東側面)(間仕切り壁)						
棟名	南棟	クラック		浮き・損壊範囲		クラック		浮き・損壊範囲		クラック		浮き・損壊範囲		
階数	1階	記号	長さ[mm]	長さ[mm]	面積[m ²]	記号	長さ[mm]	長さ[mm]	面積[m ²]	記号	長さ[mm]	長さ[mm]	面積[m ²]	
室名	職員玄関(一部廊下)	室番号	1-21											
壁面方位	E(東面)	記号	長さ[mm]	長さ[mm]	面積[m ²]	記号	長さ[mm]	長さ[mm]	面積[m ²]	記号	長さ[mm]	長さ[mm]	面積[m ²]	
1	L	850				1	L	580						
2	L	700				2	L	660						
3	L	1,000				3	L	600						
4	L	450				4	L	550						
5	L	350				5	L	600						
6	L	520				6	L	500						
7	L	400				7	L	300						
8	L	200				8	L	1,000						
						9	L	300						
						小計		5,090					0	
						壁面方位 N-2(北側面)(角柱)								
						クラック								
10	L	350				1	L	620						
11	L	450				2	L	600						
12	L	180				3	L	500						
13	L	150				4	L	600						
14	L	300				5	L	600						
15	L	400				小計		2,920					0	
16	L	950				壁面方位 S-2(南側面)(角柱)								
17	L	800				クラック								
18	L	1,150				1	L	500						
19	L	230				2	L	520						
20	L	190				3	L	460						
21	L	450				小計		1,480					0

22	L	350				合計		29,500					0.66	
23	L	270												
24	L	400												
25	L	500												
26	L	800												
27	L	450												
小計			12,840		0.05									
						壁面方位 W(西面)								
						クラック								
						記号	長さ[mm]	長さ[mm]	面積[m ²]					
						1	L	140						
						7	W	30 x H	240 =					0.0072
						小計								0.0072

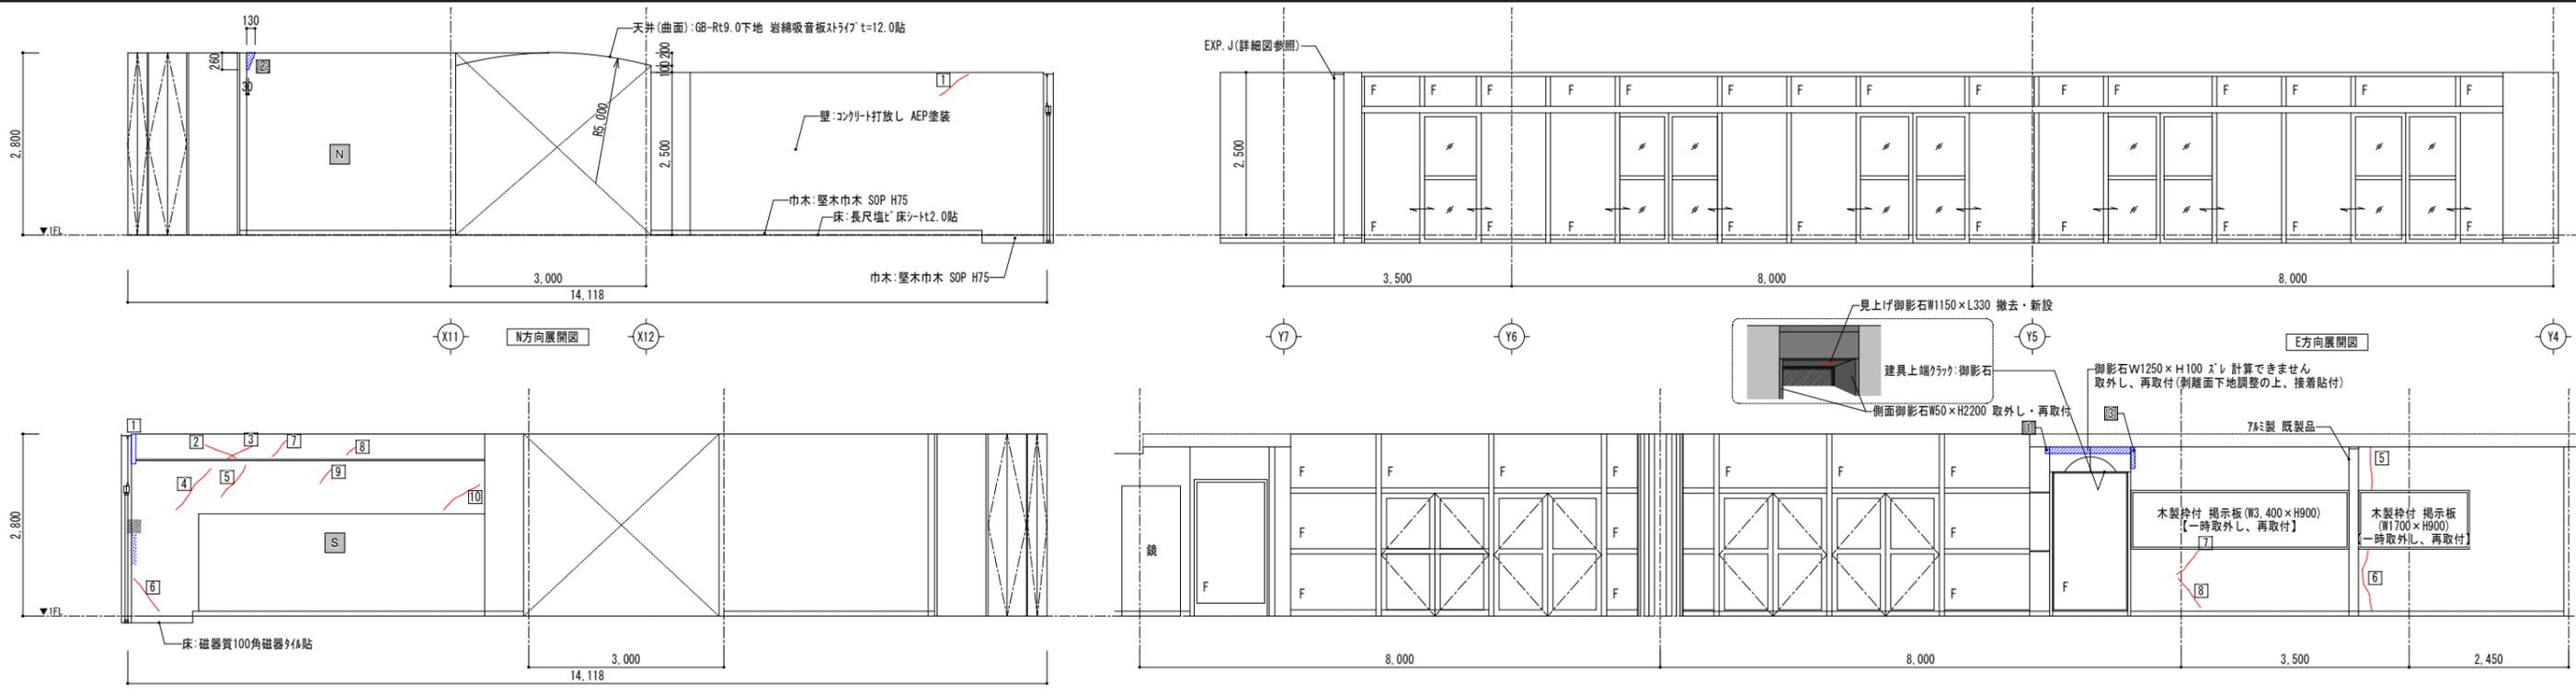
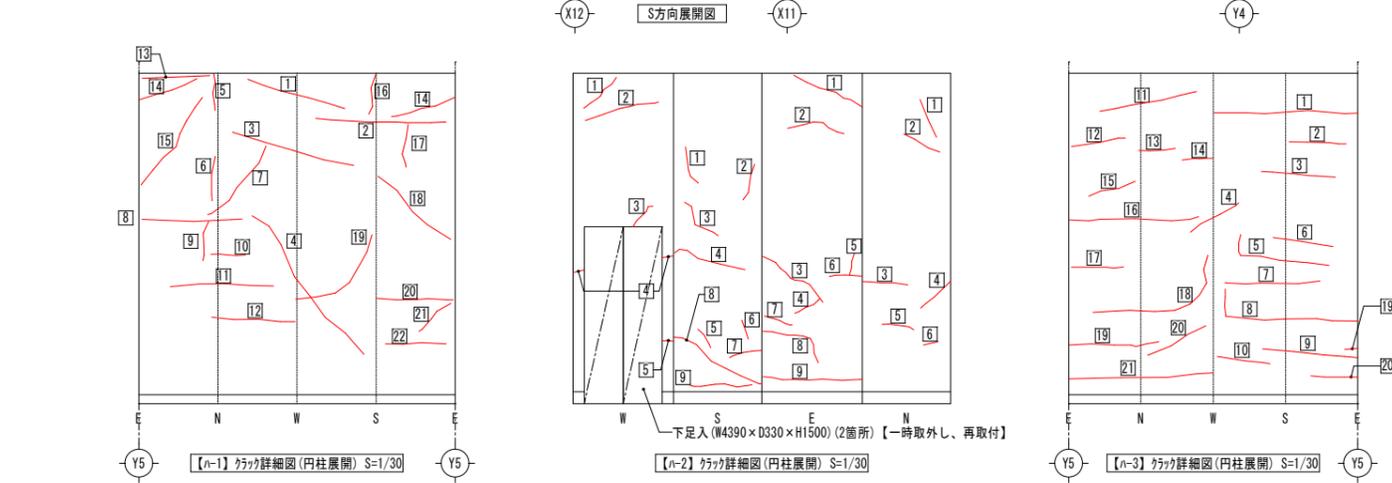
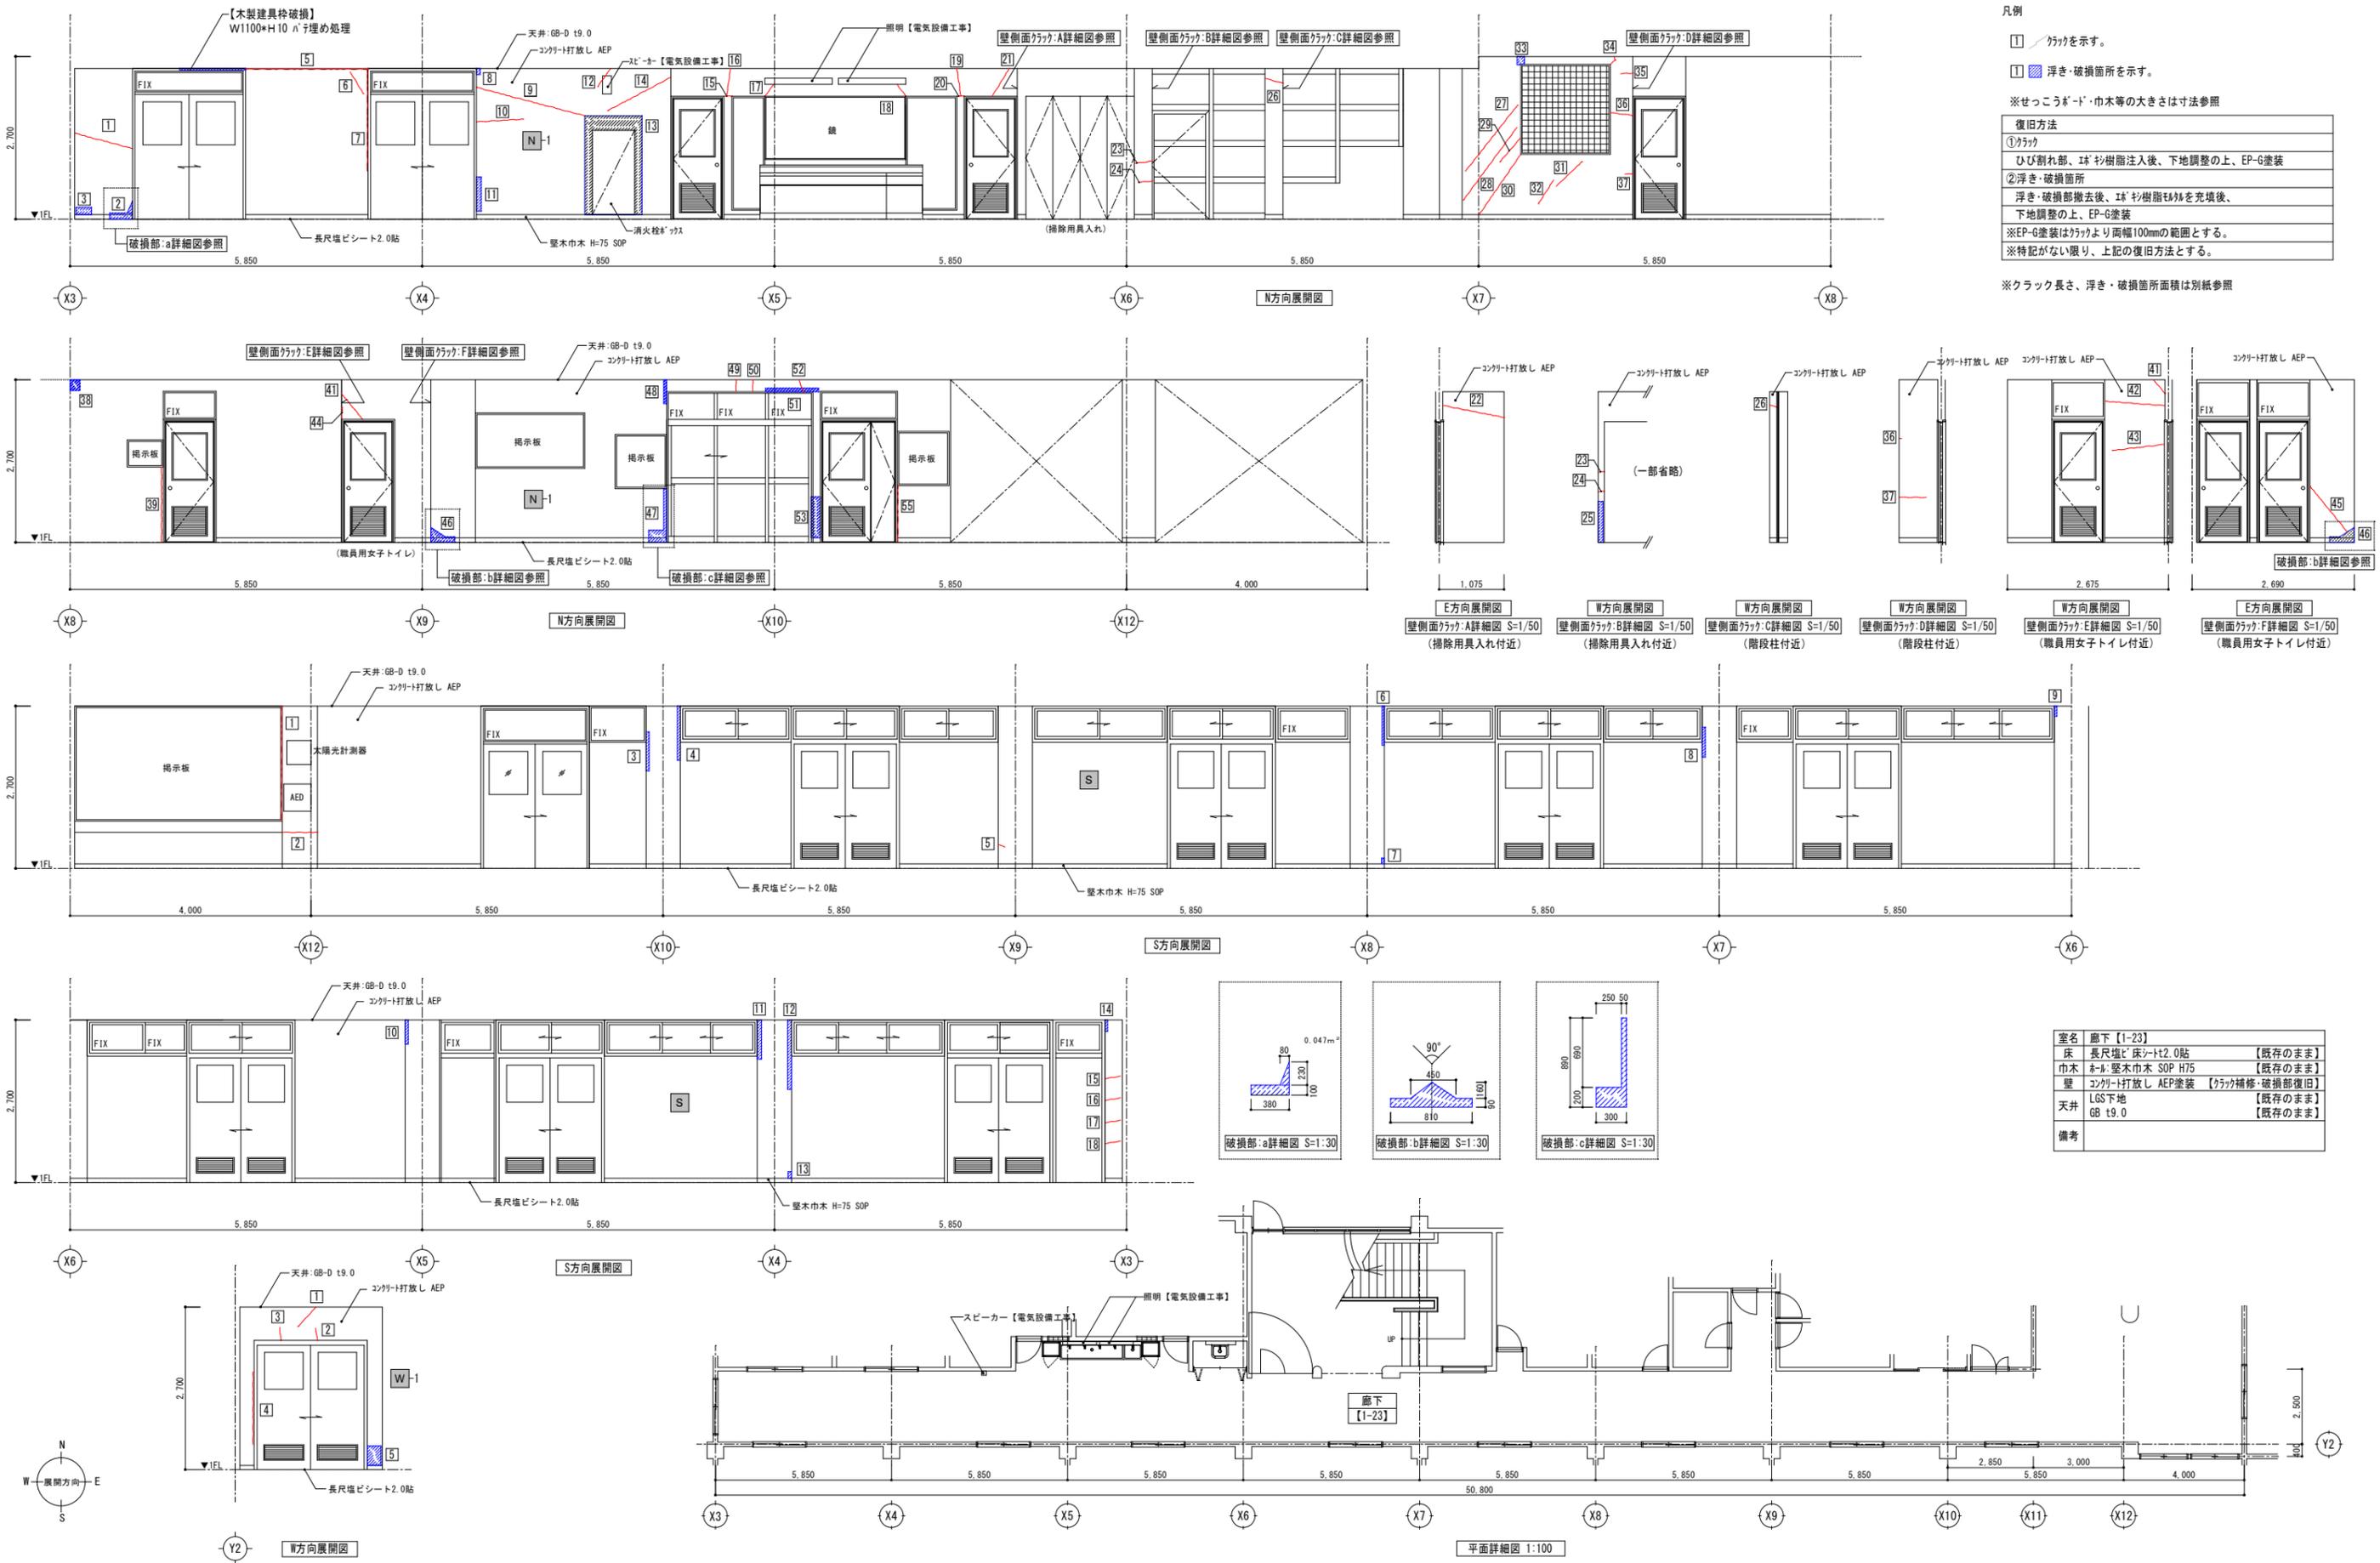
クラック・破損リスト			
棟名	南校舎棟		
階数	1階		
室名	昇降口・玄関ホール	室番号	1-23.1-24
壁面方位 N (北面)			
クラック			
記号	長さ [mm]	記号	長さ [mm]
①	L 540	①	
②		②	
計	540	計	0.02
壁面方位 S (南面)			
①		①	W 70 × H 460 = 0.0322
②	L 700	②	
③	L 550	③	
④	L 400	④	
⑤	L 700	⑤	
⑥	L 300	⑥	
⑦	L 300	⑦	
⑧	L 100	⑧	
⑨	L 100	⑨	
⑩	L 350	⑩	
計	3,500	計	0.03
壁面方位 W (西面)			
①		①	W 50 × H 100 = 0.005
②		②	欠番
③		③	W 60 × H 330 = 0.0198
④		④	欠番
⑤	L 660	⑤	
⑥	L 940	⑥	
⑦	L 300	⑦	
⑧	L 800	⑧	
計	2,700	計	0.02
壁面方位 n-1			
①	L 550	①	
②	L 740	②	
③	L 800	③	
④	L 1,000	④	
⑤	L 400	⑤	
⑥	L 300	⑥

⑦	L 800	⑦	
⑧	L 580	⑧	
⑨	L 340	⑨	
⑩	L 120	⑩	
⑪	L 330	⑪	
⑫	L 370	⑫	
⑬	L 350	⑬	
⑭	L 960	⑭	
⑮	L 1,000	⑮	
⑯	L 500	⑯	
⑰	L 500	⑰	
⑱	L 670	⑱	
⑲	L 800	⑲	
⑳	L 500	⑳	
㉑	L 300	㉑	
㉒	L 100	㉒	
計	12,010	計	
壁面方位 n-2 [W (西面)]			
①	L 400	①	
②	L 550	②	
③	L 200	③	
④	L 160	④	
⑤	L 160	⑤	
計	1,470	計	
壁面方位 n-2 [E (東面)]			
①	L 700	①	
②	L 440	②	
③	L 600	③	
④	L 200	④	
⑤	L 200	⑤	
⑥	L 400	⑥	
⑦	L 250	⑦	
⑧	L 600	⑧	
⑨	L 760	⑨	
計	4,150	計	
壁面方位 n-2 [S (南面)]			
①	L 150	①	
②	L 250	②	
③	L 300	③

室名	昇降口・ホール【1-22】	
床	磁器質100角磁器タイル貼	【既存のまま】
	一部長尺塩ビ床シート2.0貼	【既存のまま】
巾木(腰)	昇降口・ラジックタック H120~150	【既存のまま】
	ホ-ル:堅木巾木 SOP H75	【既存のまま】
壁	コンクリート打放し VP塗装	【クラック補修・破損部復旧】
	コンクリート打放し AEP塗装	【クラック補修・破損部復旧】
天井	LGS下地	【既存のまま】
	GB-Rt9.0下地 岩綿吸音板 t=12.0貼	【既存のまま】
備考	下足入れ、掲示板 【一時取外し、再取付】

復旧方法	
① クラック	ひび割れ部、Eポキシ樹脂注入後、下地調整の上、EP-G塗装
② 浮き・破損箇所	浮き・破損部撤去後、Eポキシ樹脂を充填後、下地調整の上、EP-G塗装
※EP-G塗装はクラックより両幅100mmの範囲とする。	
※特記がない限り、上記の復旧方法とする。
