令和3年2月13日
福島県沖地震による向洋中学校校舎等災害復旧工事 設計図

図面名 南校舎棟 技術準備室、被服準備室復旧図【1-8、1-9】
縮尺 S=1:50 (A3版 50%縮小)

図面種類 A
図面番号 34

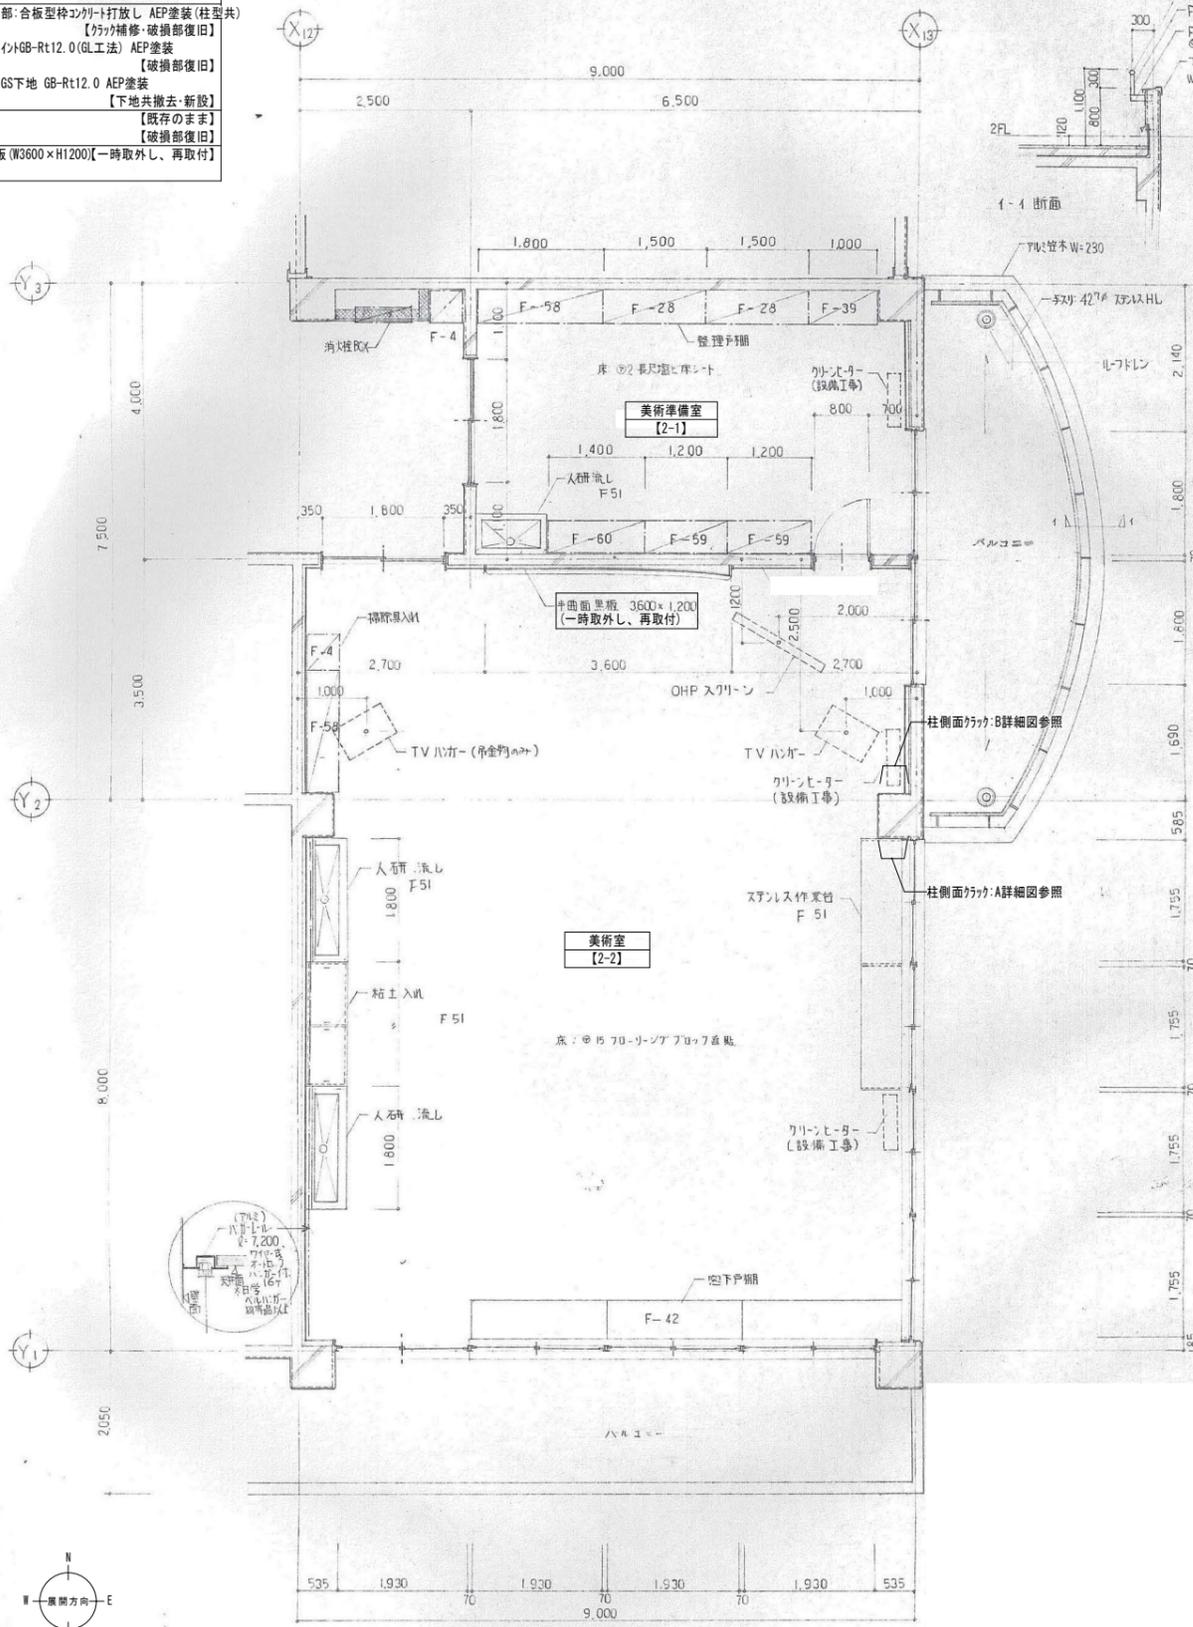
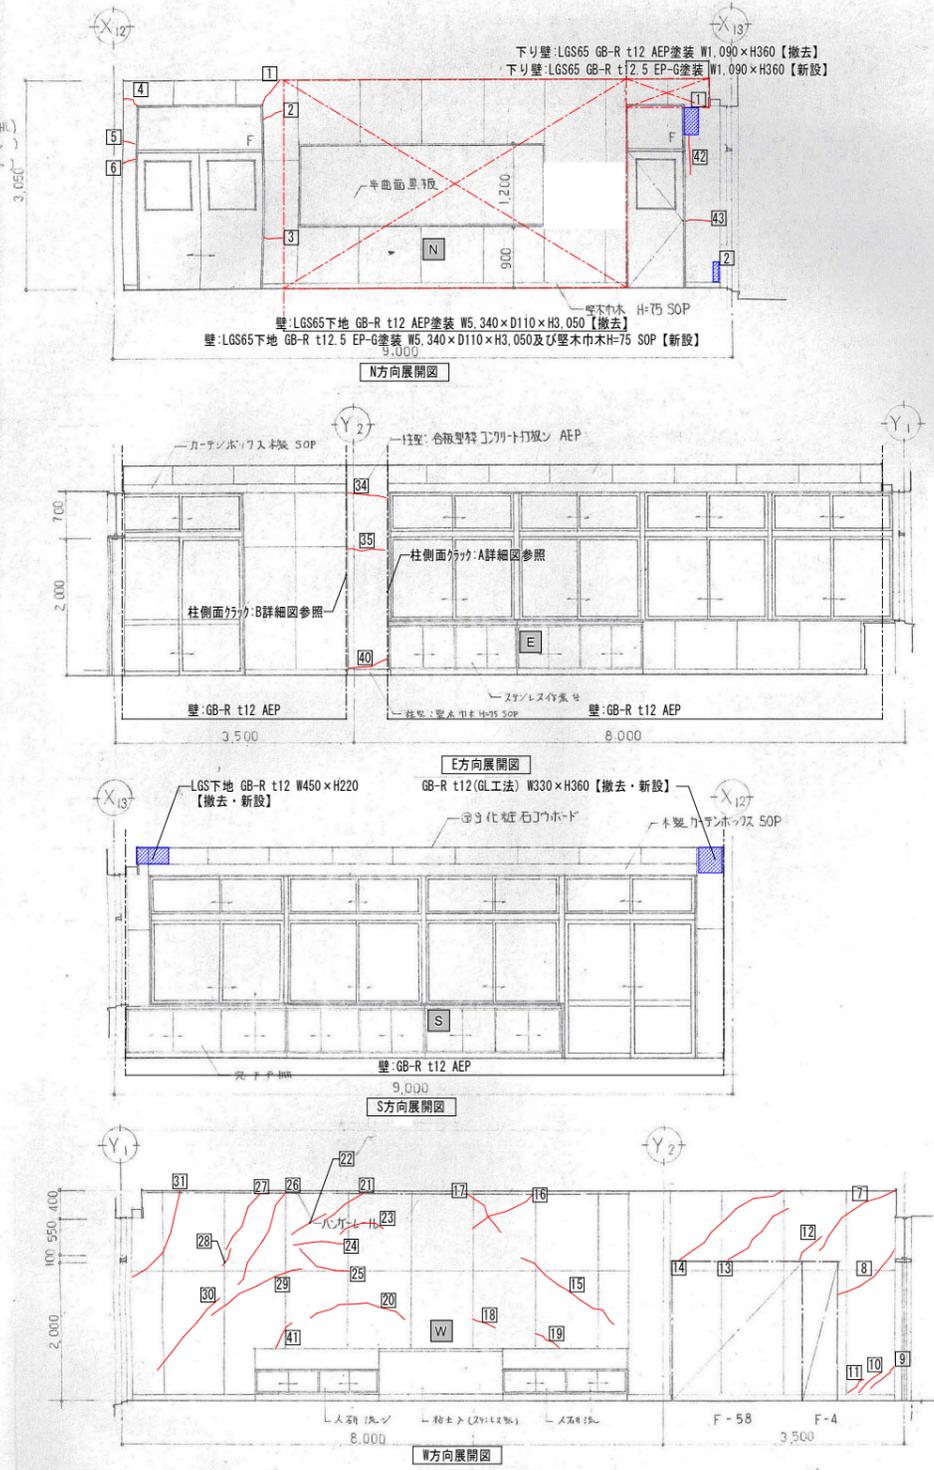
室名	美術室 [2-2]
床	70-リソアフロック15.0直貼(特殊貼) PU3 【既存のまま】
巾木(壁)	堅木巾木 SOP H75 【既存のまま】
壁	N面・N面一部:合板型枠コンクリート打放し AEP塗装(柱型共) 【タガ補修・破損部復旧】 S-E面:ジョイントGB-Rt12.0(GL工法) AEP塗装 【破損部復旧】 N面一部:LGS下地 GB-Rt12.0 AEP塗装 【下地共撤去・新設】
天井	LGS下地 GB-Dt9.0 【既存のまま】 【破損部復旧】
備考	半曲面黒板(W3600×H1200)[一時取外し、再取付]

タガ・破損リスト				
種名	南校舎棟	室番号 2-2		
階数	2階	浮き・破損範囲		
壁面方位	タガ			
記号	長さ [mm]	記号	長さ [mm]	面積 [m2]
1	L 320	1	W 200 × H 380	0.076
2	L 90	2	W 80 × H 280	0.0224
3	L 90			
4	L 450			
5	L 460			
6	L 450			
42	L 200			
43	L 340			
計	2,400	計		0.10
壁面方位 E (東面)				
32	L 360			
33	L 360			
34	L 500			
35	L 580			
36	L 300			
37	L 345			
38	L 350			
39	L 350			
40	L 590			
計	3,735			
壁面方位 W (西面)				
7	L 1,330			
8	L 1,340			
9	L 340			
10	L 350			
11	L 300			
12	L 400			
13	L 800			
14	L 1,500			
15	L 800			
16	L 770			
17	L 480			
18	L 250			
19	L 360			
20	L 1,000			
21	L 320			
22	L 540			
23	L 490			
24	L 400			
25	L 430			
26	L 1,130			
27	L 670			
28	L 380			
29	L 1,750			
30	L 1,360			
31	L 1,460			
41	L 410			
計	19,360			
総合計	25,495	総合計		0.10

復旧方法	
① タガ	ひび割れ部、珪矽樹脂注入後、下地調整の上、EP-G塗装
② 浮き・破損箇所	浮き・破損部撤去後、珪矽樹脂を充填後、下地調整の上、EP-G塗装
※EP-G塗装はタガより両幅100mmの範囲とする。	
※特記がない限り、上記の復旧方法とする。

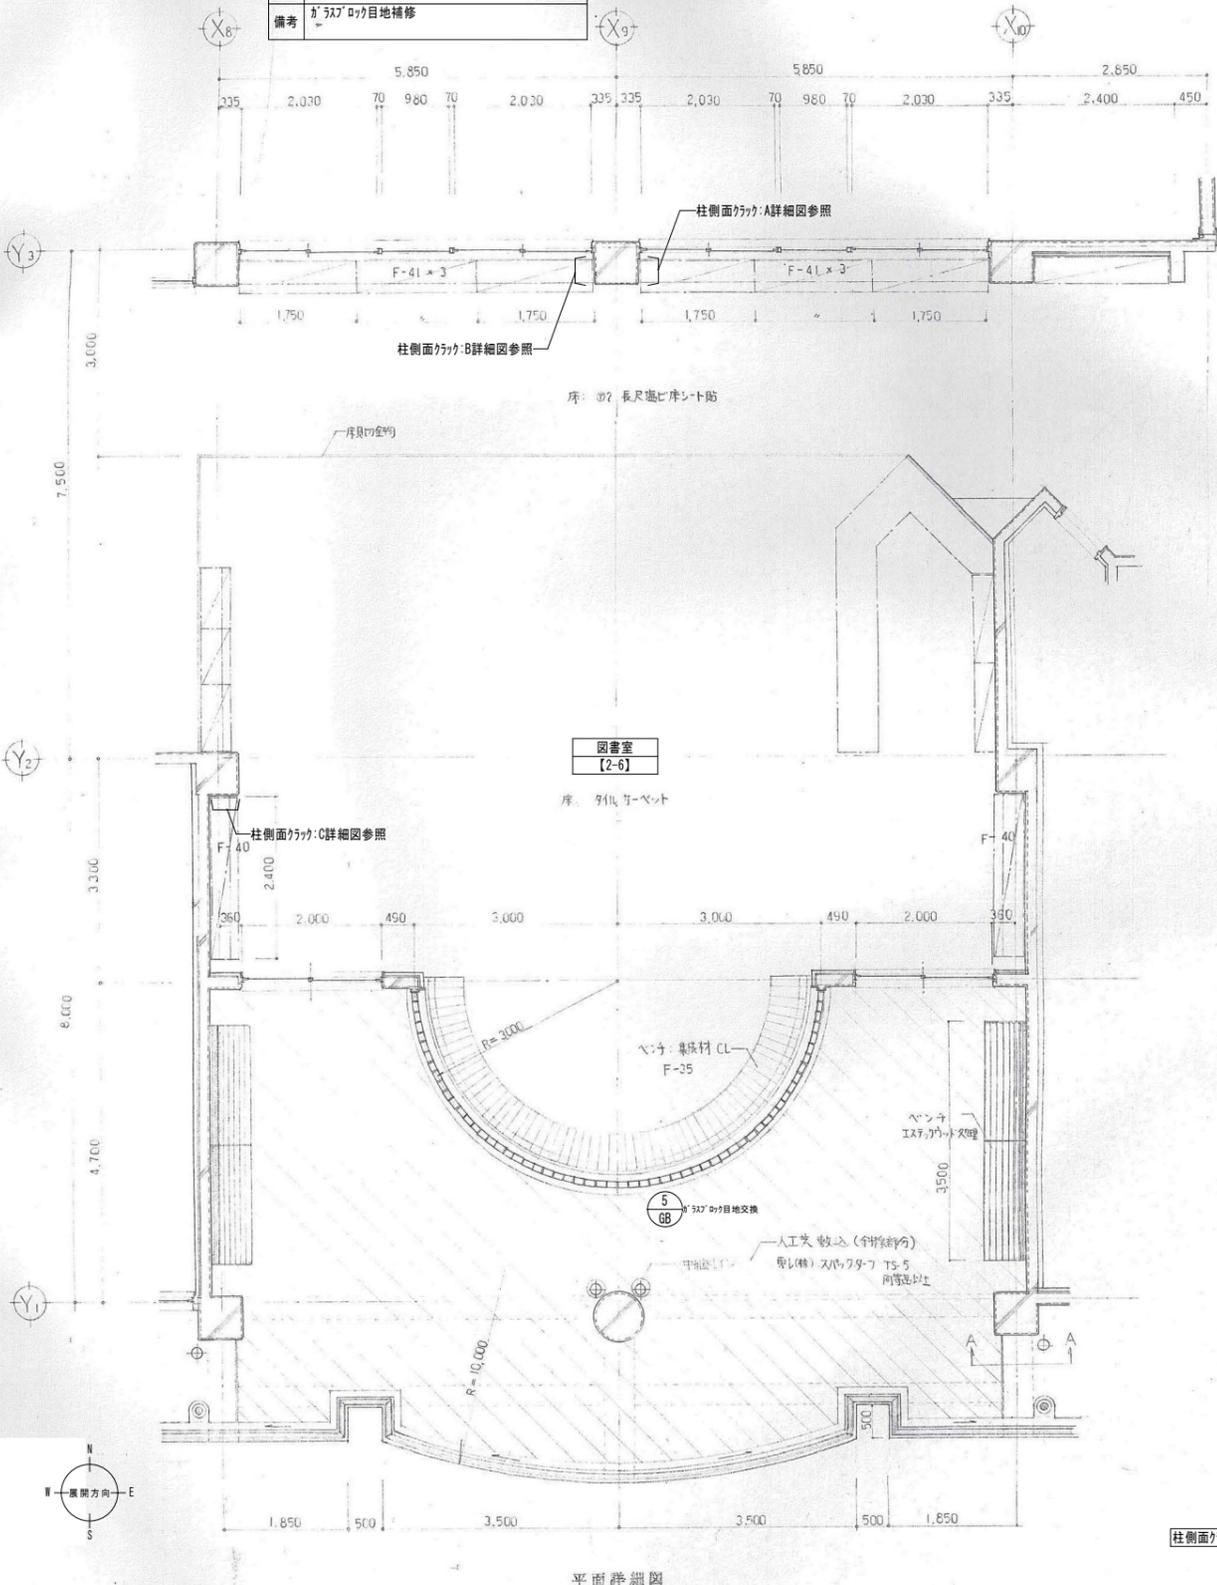
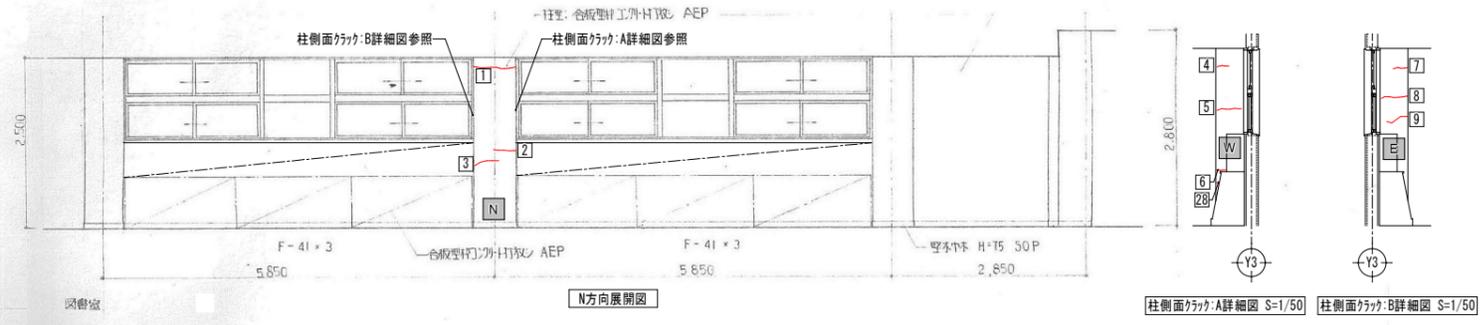
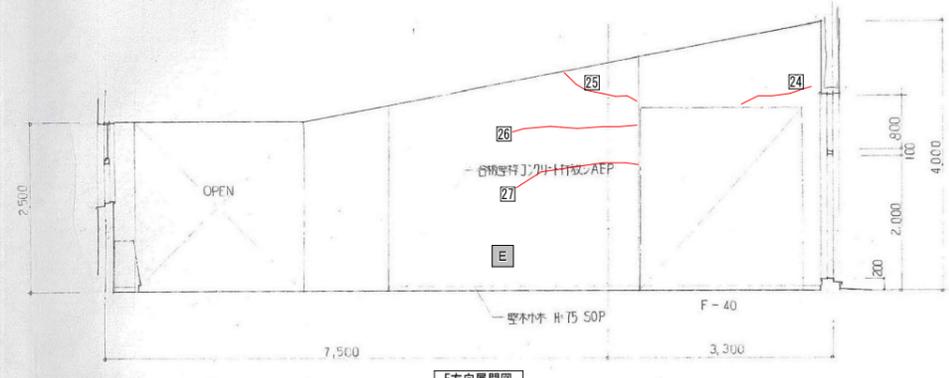
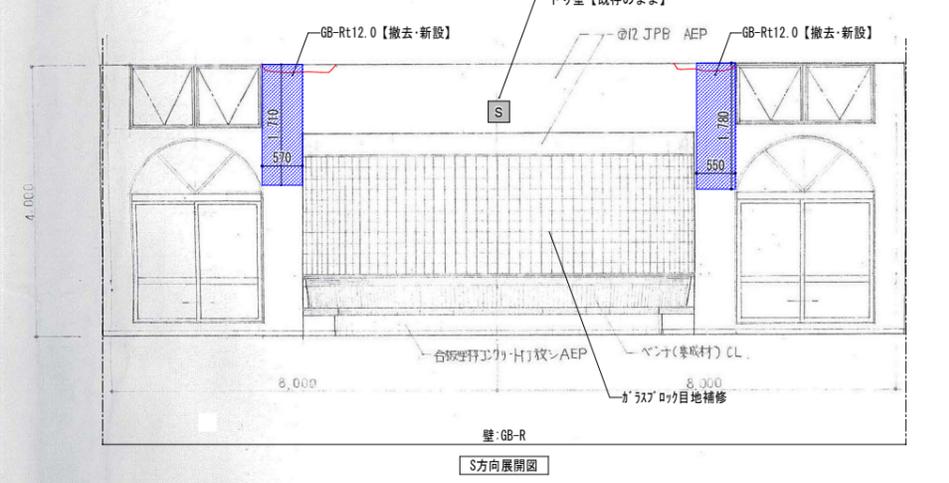
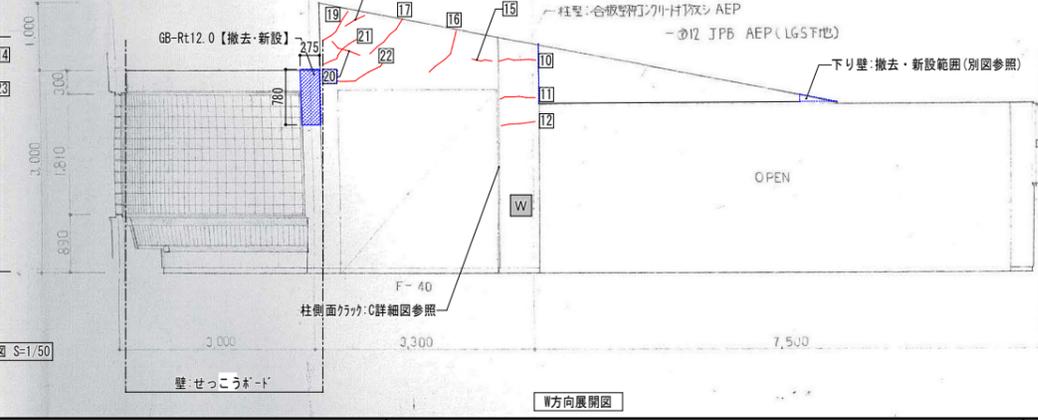
室名	図書室【2-6】	
床	タタキベイト8.0貼	【既存のまま】
	通路部分:長尺塩ビ床シート2.0貼	【既存のまま】
巾木(腰)	堅木巾木 SOP H75	【既存のまま】
壁	合板型枠コンクリート打ちし AEP塗装	
	【クラック補修・破損部復旧】	
	S面:ジョイントGB-Rt12.0 (GL工法) AEP塗装	【破損部復旧】
		【撤去・新設】
天井	LGS下地(標1.5m以上)	【撤去・新設】
	GB-Dt9.0	【撤去・新設】
備考	ガラスロケ目地補修

クラック・破損リスト				
種名	南校舎棟	階数	1階	室番号
室名	図書室	室番号	2-6	
クラック 浮き・破損範囲				
壁面方位 N (北面)				
記号	長さ [mm]	記号	長さ [mm]	面積 [m2]
1	L 600			
2	L 225			
3	L 315			
4	L 130			
5	L 370			
6	L 370			
7	L 230			
8	L 350			
9	L 360			
28	L 360			
計	3,310			
壁面方位 E (東面)				
24	L 600			
25	L 860			
26	L 770			
27	L 640			
計	2,870			
壁面方位 W (西面)				
10	L 590			
11	L 590			
12	L 590			
13	L 300			
14	L 200			
15	L 60			
16	L 770			
17	L 820			
18	L 280			
19	L 560			
20	L 790			
21	L 880			
22	L 830			
23	L 280			
計	7,540			
総合計	13,720

復旧方法
①クラック
ひび割れ部、珪矽樹脂注入後、下地調整の上、EP-G塗装
②浮き・破損箇所
浮き・破損部撤去後、珪矽樹脂を充填後、
下地調整の上、EP-G塗装
※EP-G塗装はクラックより両幅100mmの範囲とする。
※特記がない限り、上記の復旧方法とする。

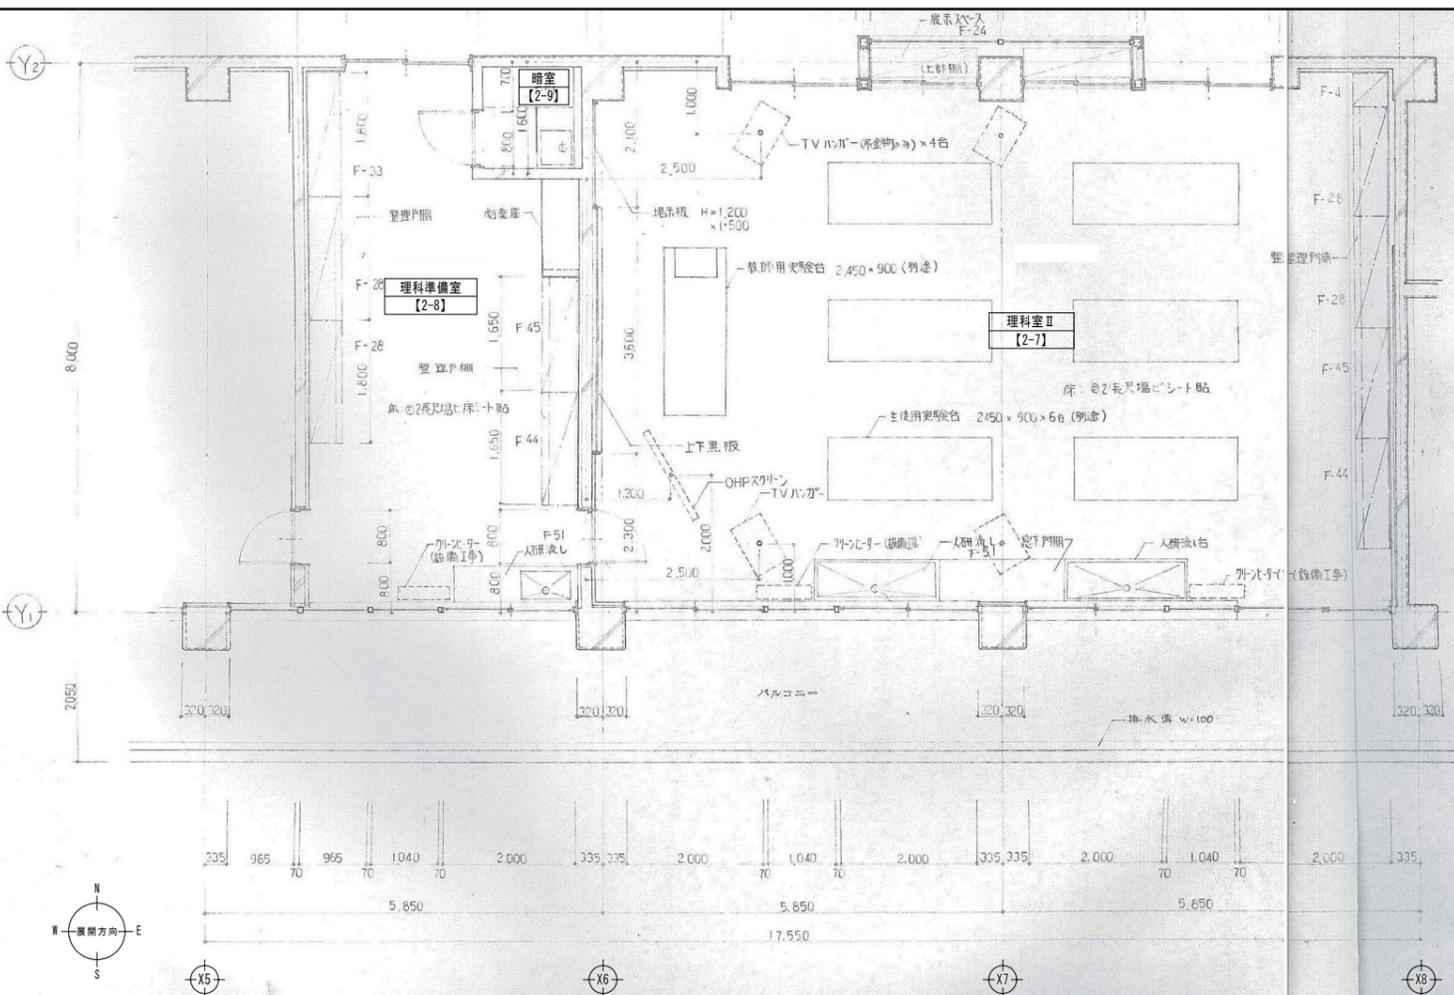
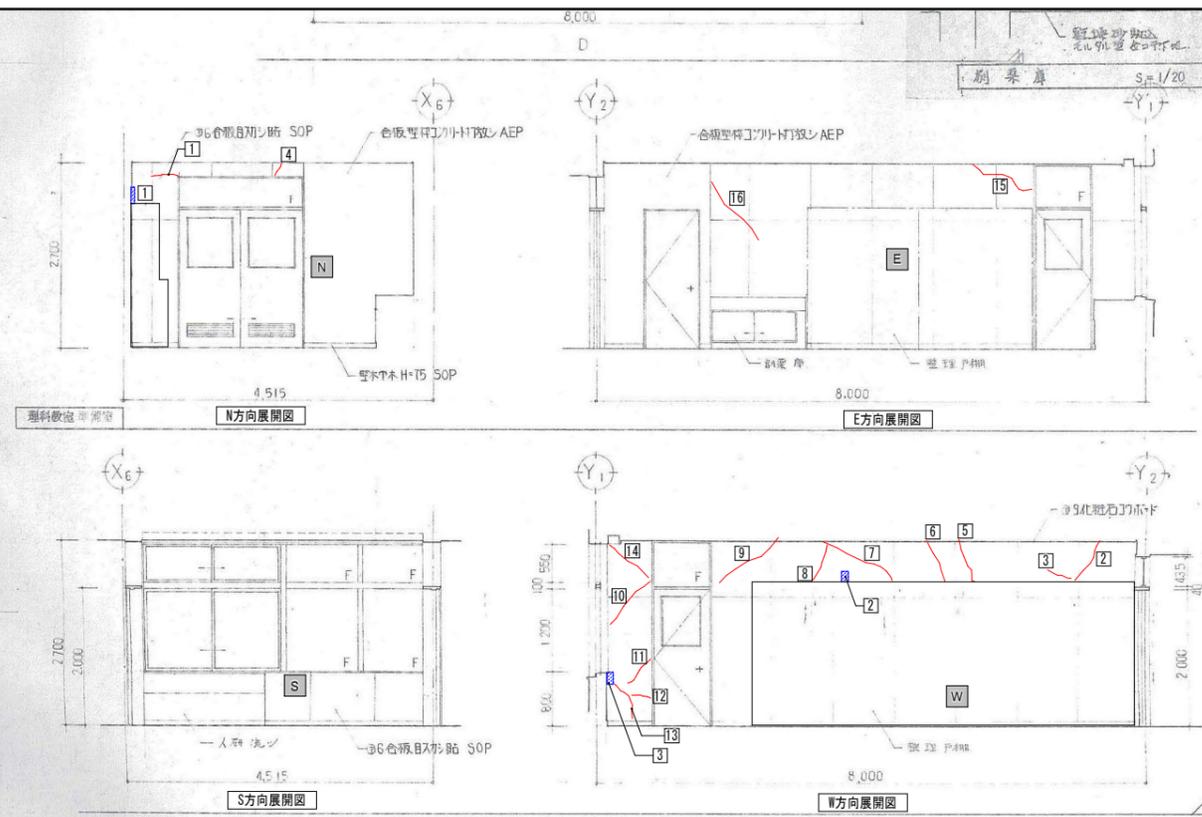
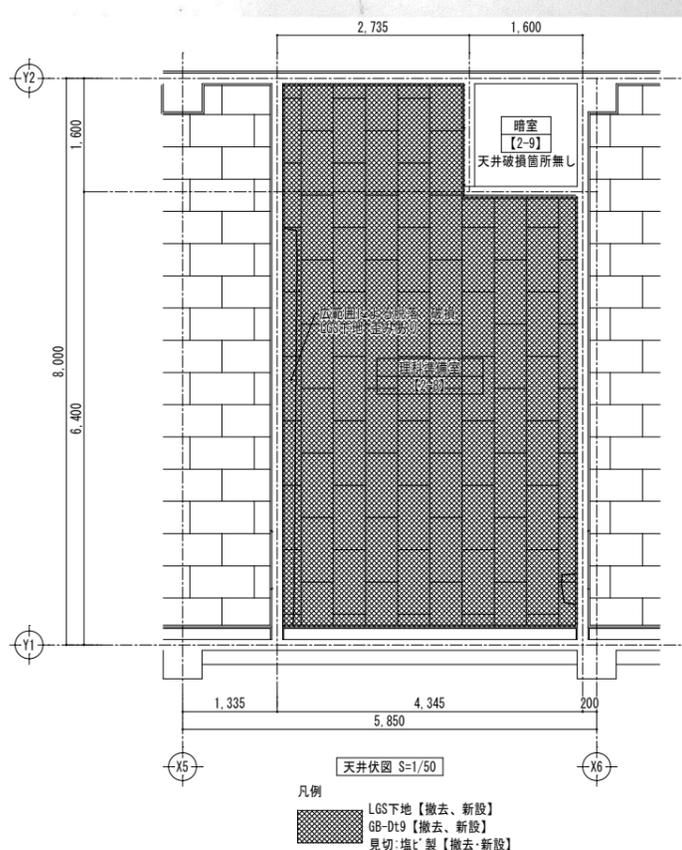
室名	理科準備室【2-8】
床	長尺塩ビ床シート2.0貼 【既存のまま】
巾木(腰)	堅木巾木 SOP H75 【既存のまま】
壁	合板型枠コンクリート打放し AEP塗装 【タガ補修・破損部復旧】 S面:ジョイントGB-Rt12.0(GL工法) AEP塗装 【破損部復旧】
天井	LGS下地(標1.5m以上) 【撤去・新設】 GB-Dt9.0 【撤去・新設】
備考

室名	暗室【2-9】
床	長尺塩ビ床シート2.0貼 【既存のまま】
巾木(腰)	ワト巾木 H75 【既存のまま】
壁	合板型枠コンクリート打放し AEP塗装 【破損部復旧】
天井	LGS下地 【既存のまま】 GB-Dt9.0 【既存のまま】
備考

クラック・破損リスト				
棟名	南校舎棟	階数	2階	室名
室名	理科準備室	室番号	2-8	クラック
クラック				
浮き・破損範囲				
壁面方位 N (北面)				
記号	長さ [mm]	記号	長さ [mm]	面積 [m2]
1	L 365	1	W 50 × H 230 = 0.0115	
4	L 200			
計	565	計		0.01
壁面方位 E (東面)				
15	L 930			
16	L 1,200			
計	2,130			
壁面方位 W (西面)				
2	L 740	2	W 100 × H 150 = 0.015	
3	L 320	3	W 90 × H 170 = 0.0153	
5	L 780			
6	L 800			
7	L 1,130			
8	L 830			
9	L 740			
10	L 810			
11	L 350			
12	L 350			
13	L 650			
14	L 800			
計	8,300	計		0.03
総合計	10,995	総合計		0.04

クラック・破損リスト				
棟名	南校舎棟	階数	2階	室名
室名	暗室	室番号	2-9	クラック
クラック				
浮き・破損範囲				
壁面方位 N (北面)				
記号	長さ [mm]	記号	長さ [mm]	面積 [m2]
1	L 530			
2	L 830			
3	L 1,170			
計	2,530			
壁面方位 E (東面)				
1	L 1,300			
2	L 500			
3	L 700			
計	2,500			
壁面方位 S (南面)				
1	L 840			
2	L 1,150			
計	1,990			
壁面方位 W (西面)				
1	L 780			
計	780			
総合計	7,800

ひび割れ部、E* 杉樹脂注入後、下地調整の上、EP-G塗装

浮き・破損部撤去後、E* 杉樹脂注入を充填後、下地調整の上、EP-G塗装

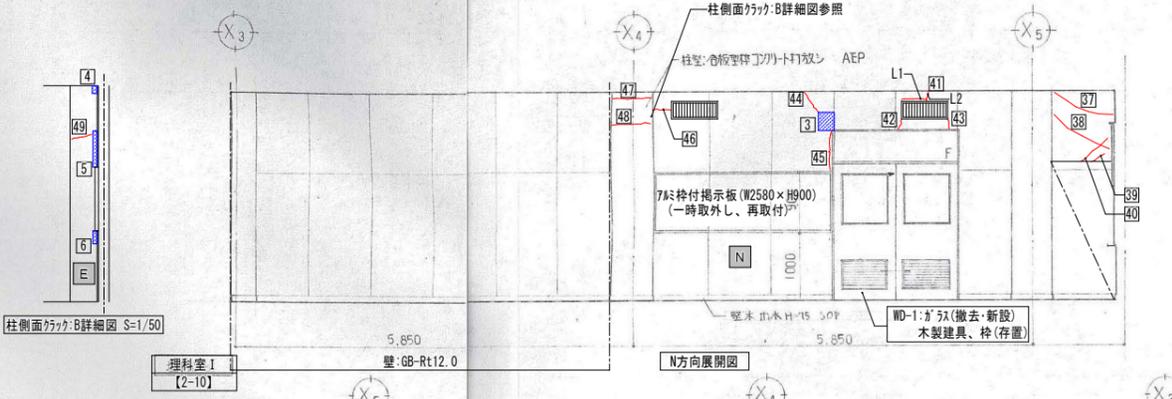
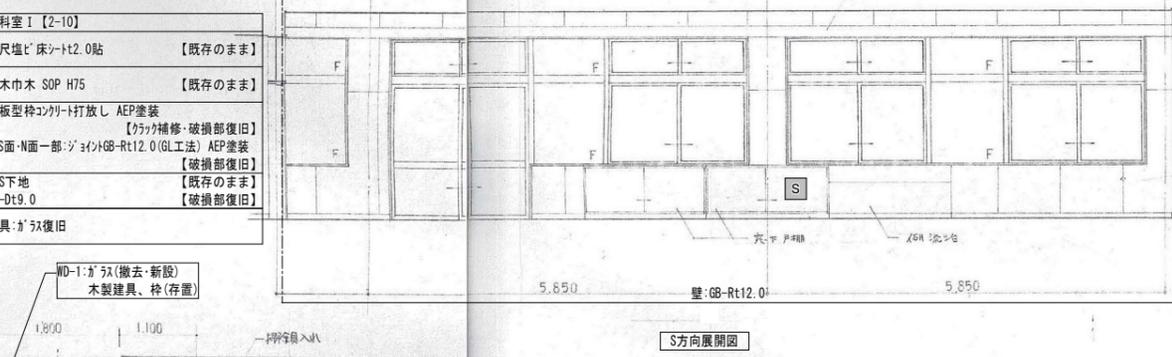
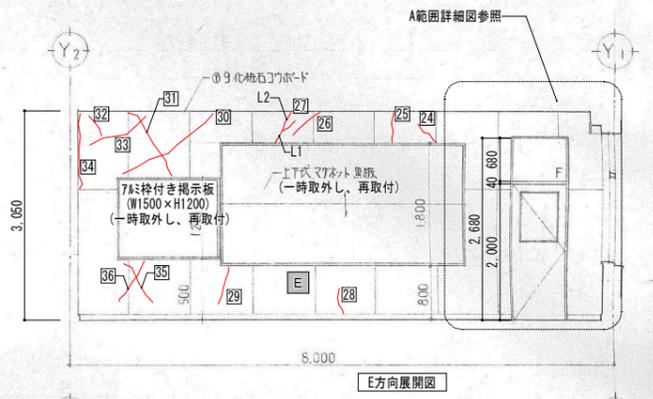
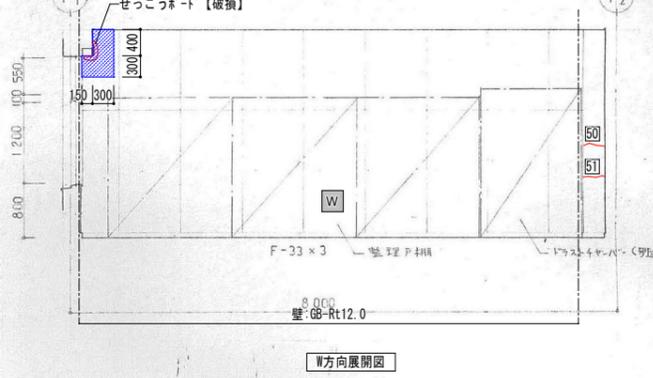
室名	床	巾木(腰)	壁	天井	備考
理科室 I [2-10]	長尺塩ビ床シート2.0貼	堅木巾木 SOP H75	合板型枠コンクリート打放し AEP塗装 クラック補修・破損部復旧	LGS下地 GB-Dt9.0	【既存のまま】 【既存のまま】 【破損部復旧】 【既存のまま】 【破損部復旧】
南2階倉庫 [2-11]	長尺塩ビ床シート2.0貼	堅木巾木 SOP H75	合板型枠コンクリート打放し AEP塗装 クラック補修・破損部復旧	LGS下地 GB-Dt9.0	【既存のまま】 【既存のまま】 【既存のまま】 【既存のまま】

室名	床	巾木(腰)	壁	天井	備考
南2階倉庫 [2-11]	長尺塩ビ床シート2.0貼	堅木巾木 SOP H75	合板型枠コンクリート打放し AEP塗装 クラック補修・破損部復旧	LGS下地 GB-Dt9.0	【既存のまま】 【既存のまま】 【既存のまま】 【既存のまま】

- ①クラック
ひび割れ部、I# 杉樹脂注入後、下地調整の上、EP-G塗装
- ②浮き・破損箇所
浮き・破損部撤去後、I# 杉樹脂を充填後、下地調整の上、EP-G塗装

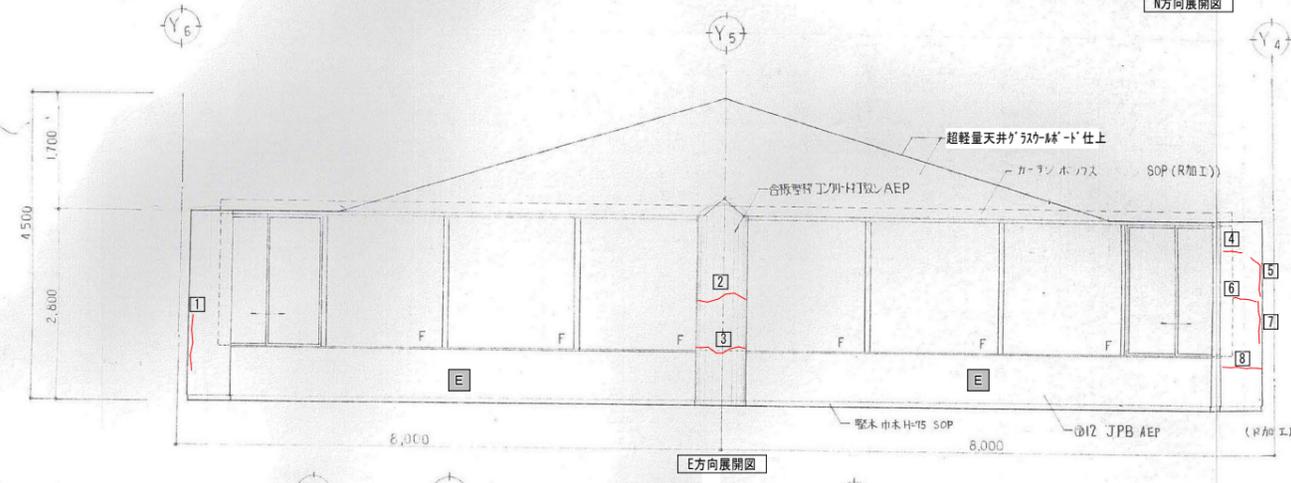
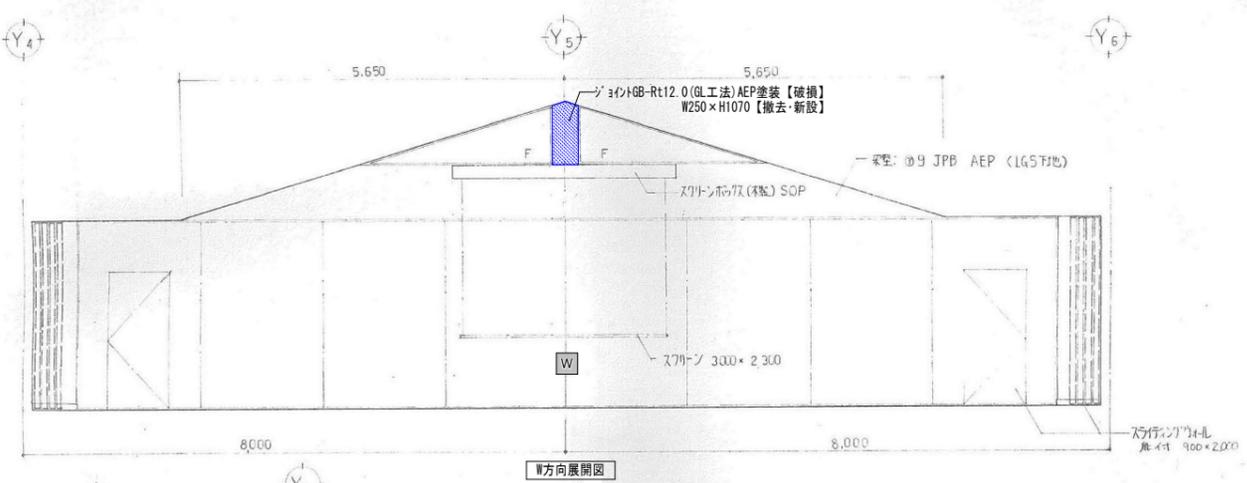
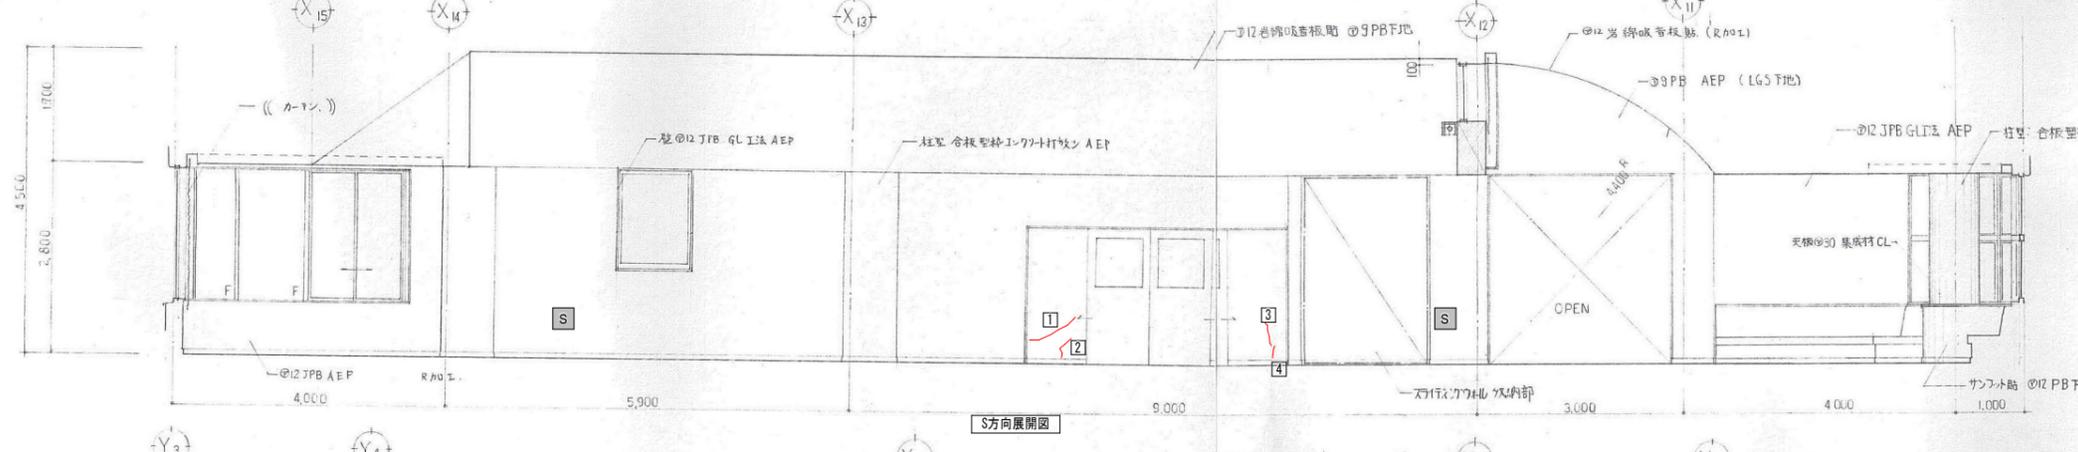
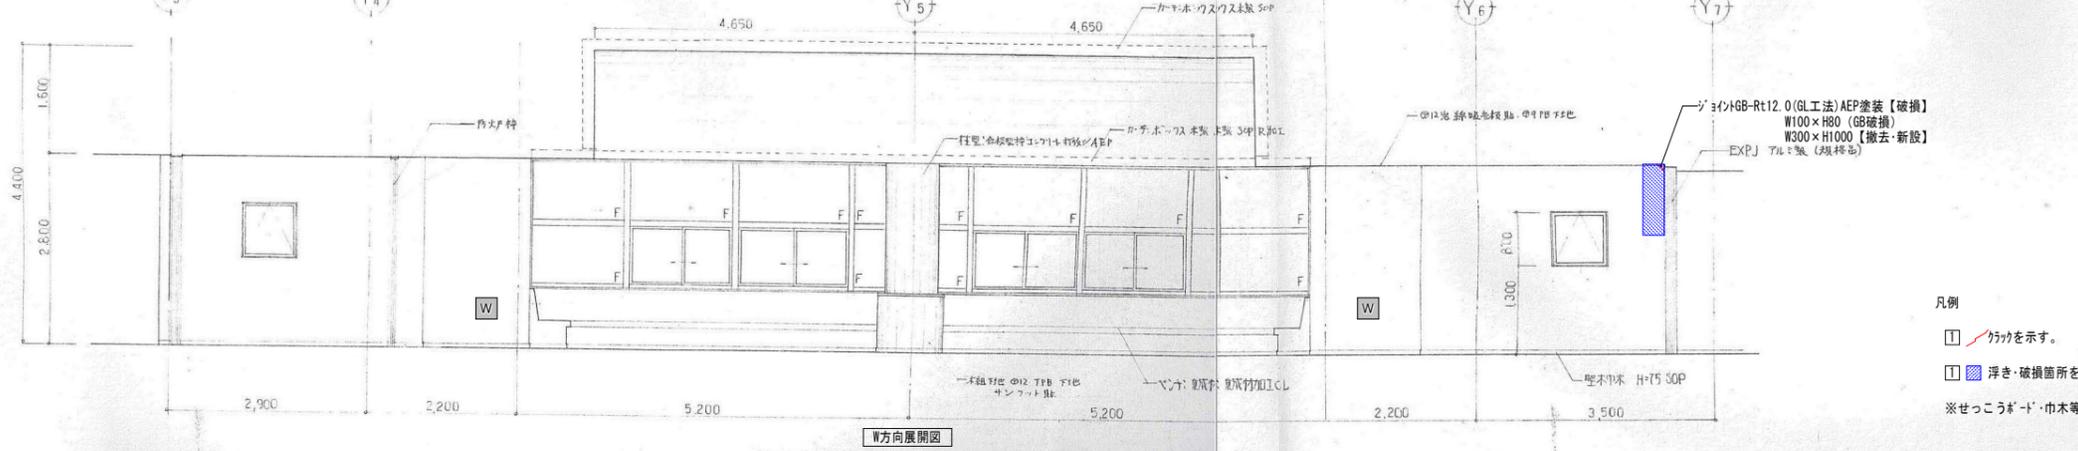
室名	多目的室 [2-16]	
床	長尺塩ビ床シート2.0貼	【既存のまま】
巾木(腰)	壁木巾木 SOP H75	【既存のまま】
壁	柱型・N面・S面一部・合板型枠コンクリート打放し AEP塗装 【クラック補修・破損部復旧】	
	N面一部・E面・N面一部: ジョイントGB-Rt12.0 (GL工法) AEP塗装	【既存のまま】
天井	LGS下地	【破損部復旧】
	GB-Dt9.0	【既存のまま】
備考	EXP. J	【撤去・新設】

クラック・破損リスト				
棟名	南校舎棟			
階数	2階			
室名	多目的室	室番号	2-16	
クラック	浮き・破損範囲			
壁面方位 N (北面)				
記号	長さ [mm]	記号	長さ [mm]	面積 [m2]
①	L 780			
②	L 800			
計	1,580			
壁面方位 E (東面)				
①	L 470			
②	L 760			
③	L 730			
④	L 250			
⑤	L 430			
⑥	L 350			
⑦	L 400			
⑧	L 470			
計	3,860			
壁面方位 S (南面)				
①	L 680			
②	L 300			
③	L 300			
④	L 100			
計	1,380			
総合計	6,820

復旧方法	
① クラック	ひび割れ部、I ^h 杉樹脂注入後、下地調整の上、EP-G塗装
② 浮き・破損箇所	浮き・破損部撤去後、I ^h 杉樹脂注入を充填後、下地調整の上、EP-G塗装
	※EP-G塗装はクラックより両幅100mmの範囲とする。
	※特記がない限り、上記の復旧方法とする。

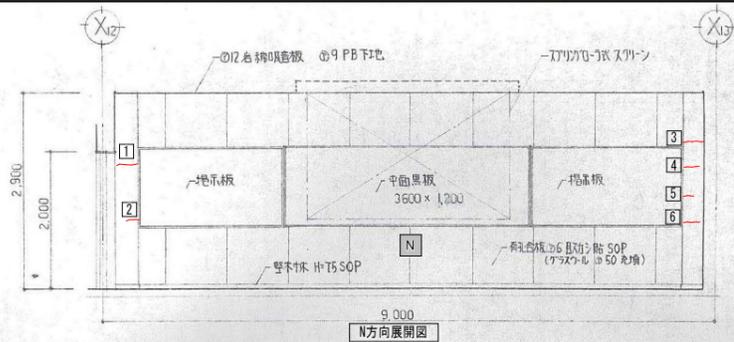
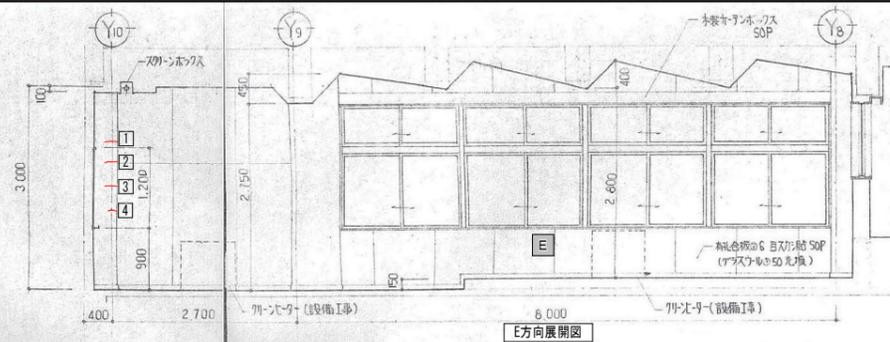
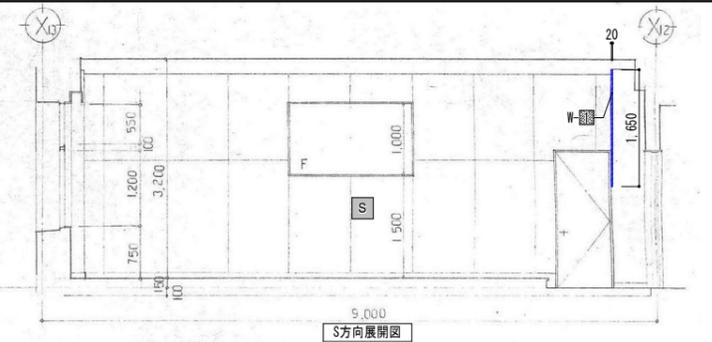
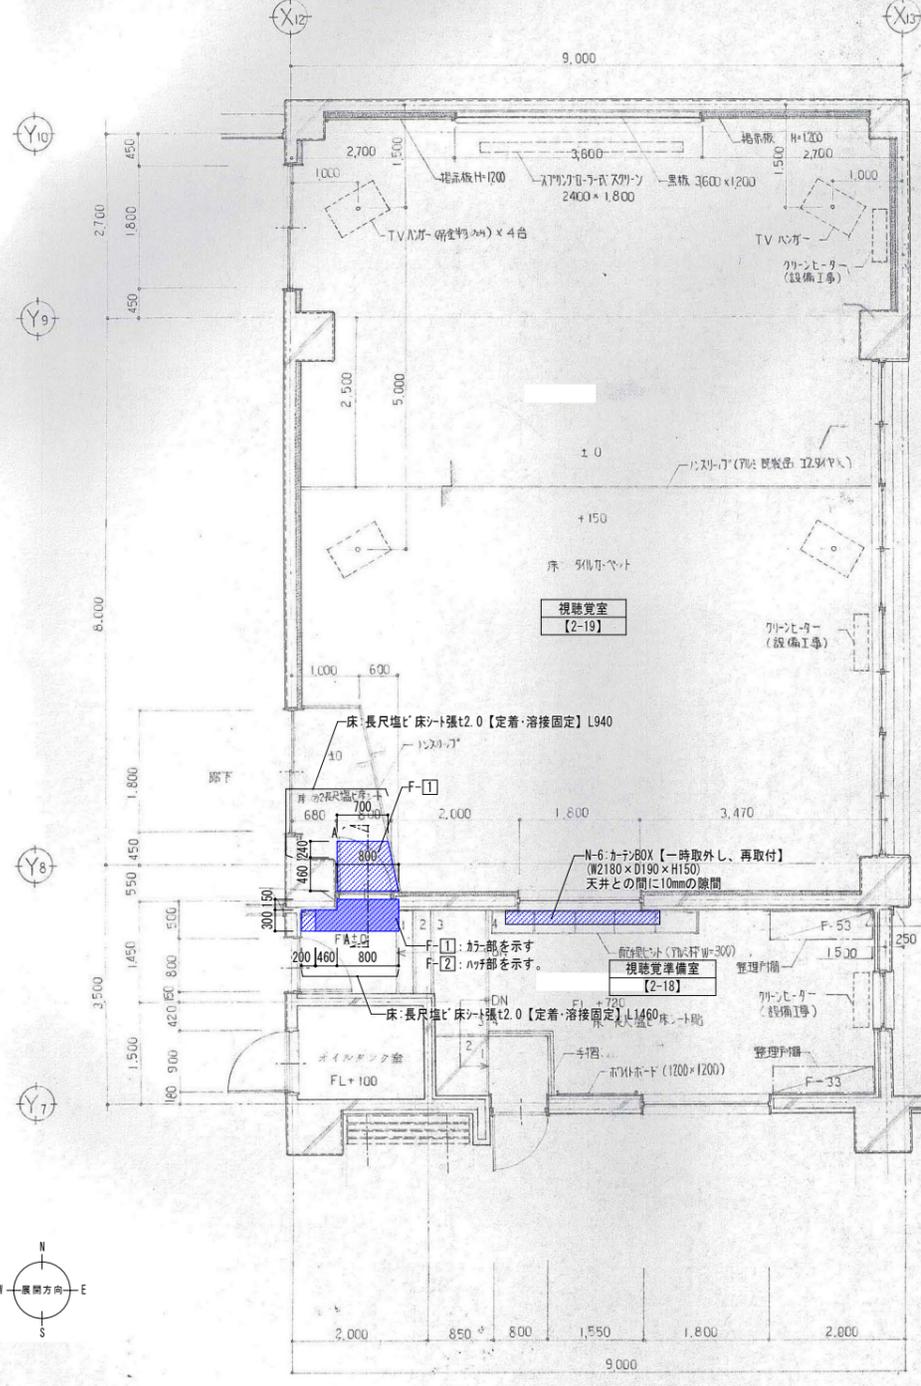
室名	視聴覚室【2-19】
床	長尺塩ビ床シート2.0貼【破損部復旧】 (鋼製床下地、一部塩ビ下地)
中木(腰)	堅木中木 SOP H75【破損部復旧】
壁	有孔合板t6.0 SOP塗装(7'52'-t50充填)【破損部復旧】
天井	LGS下地【既存のまま】 GB-Rt9.0下地 岩綿吸音板t=12.0貼【既存のまま】
備考

クワック破損リスト			
棟名	南校舎棟		
階数	2階		
室名	視聴覚室	室番号	2-19
クワック 浮き・破損範囲			
壁面方位 N (北面)			
記号	長さ(mm)	記号	長さ(mm)
1	L 200		
2	L 100		
3	L 500		
4	L 300		
5	L 100		
6	L 400		
計	1,600		
壁面方位 E (東面)			
1	L 100		
2	L 100		
3	L 100		
4	L 50		
計	350		
壁面方位 W (西面)			
1	L 100	1	寸法参照 = 0.75%
2	L 100		
計	200	計	0.75%
総合計	2,150	総合計	0.80

凡例	① クワックを示す。	復旧方法
	② 浮き・破損箇所を示す。	①クワック
	※せつこうボード・中木の大きさは寸法参照	ひび割れ部、埃・樹脂注入後、下地調整の上、EP-G塗装
		②浮き・破損箇所
		浮き・破損部撤去後、埃・樹脂注入を充填後、
		下地調整の上、EP-G塗装
		※EP-G塗装はクワックより両幅100mmの範囲とする。
		※特記がない限り、上記の復旧方法とする。

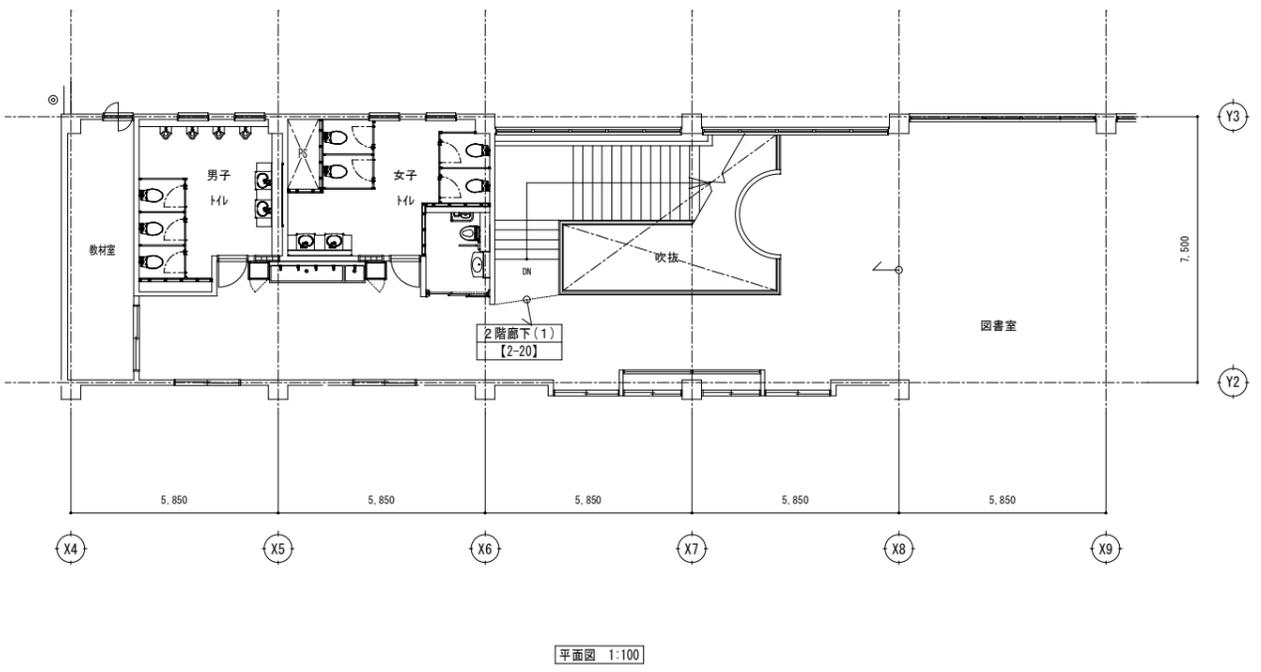
室名	2階廊下(1) [2-20]	
床	長尺塩ビ床シートt2.0貼	【既存のまま】
巾木(腰)	堅木巾木 H75 SOP塗装	【一部取外し、再取付】
壁	ジョイントGB-R t12.0 (GL工法) AEP塗装	【破損部復旧】
	コンクリート打放し AEP塗装	【クラック補修・破損部復旧】
天井	LGS下地 GB-D t9.0	【既存のまま】
備考		【破損部復旧】

クラック・破損リスト			
棟名	南棟		
階数	2階廊下(1)		
室名	廊下		
壁面方位	W(西面)		
クラック			
記号	長さ(mm)	記号	浮き・破損範囲
1	L 220		長さ(mm) 面積[m2]
2	L 220		
小計	440		0
壁面方位 S(南面)			
クラック			
記号	長さ(mm)	記号	浮き・破損範囲
1	L 460		長さ(mm) 面積[m2]
2	L 460		
3	L 460		
4	L 840		
5	L 500		
6	L 950		
7	L 490		
8	L 1,360		
小計	10,270		0
壁面方位 N(北面)			
クラック			
記号	長さ(mm)	記号	浮き・破損範囲
1	L 40		長さ(mm) 面積[m2]
2	L 750		
3	W 110 × H 2,500		= 0.275
4	L 620		
5	L 350		
6	L 610		
7	L 400		
8	L 500		
9	L 340		
小計	3,610		0.275
合計	14,320		0.28

- 凡例
- ① クラックを示す。
 - ② 浮き・破損箇所を示す。
- 復旧方法
- ① クラック
 - ひび割れ部、Eポキシ樹脂注入後、下地調整の上、EP-G塗装
 - ② 浮き・破損箇所
 - 浮き・破損部撤去後、Eポキシ樹脂モルタルを充填後、下地調整の上、EP-G塗装
 - ※EP-G塗装はクラックより両幅100mmの範囲とする。
 - ※特記がない限り、上記の復旧方法とする。

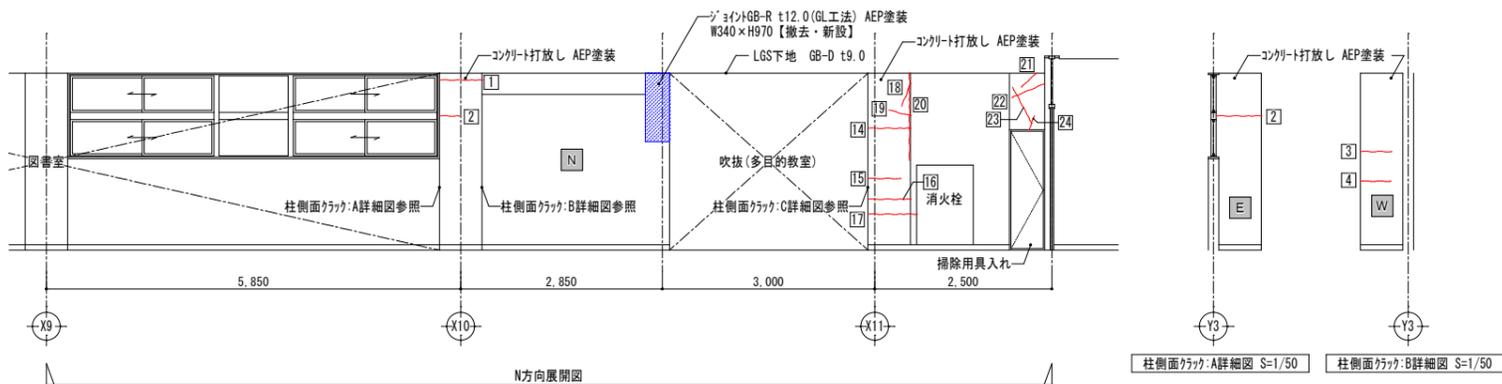
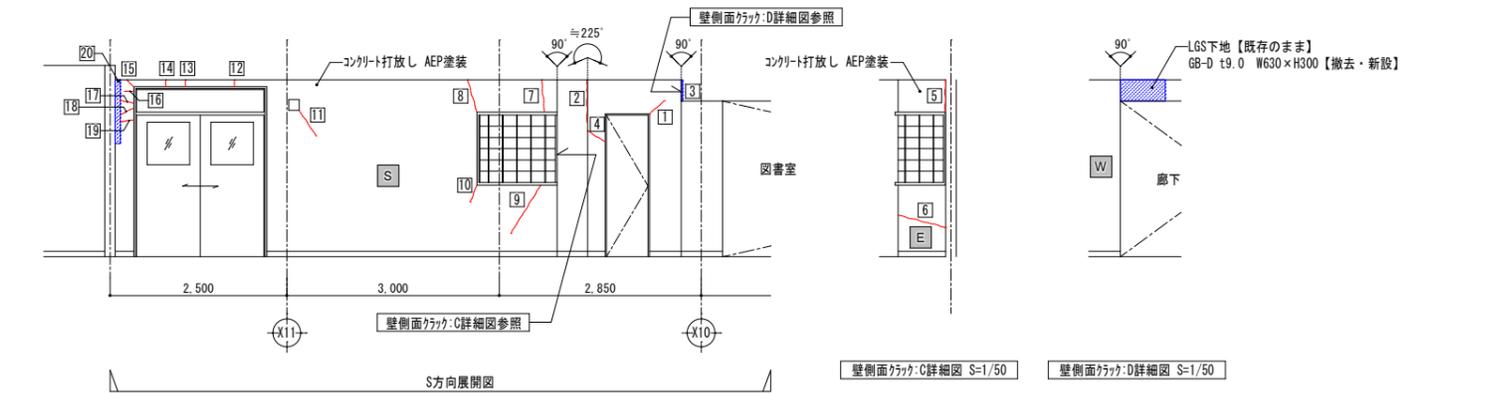
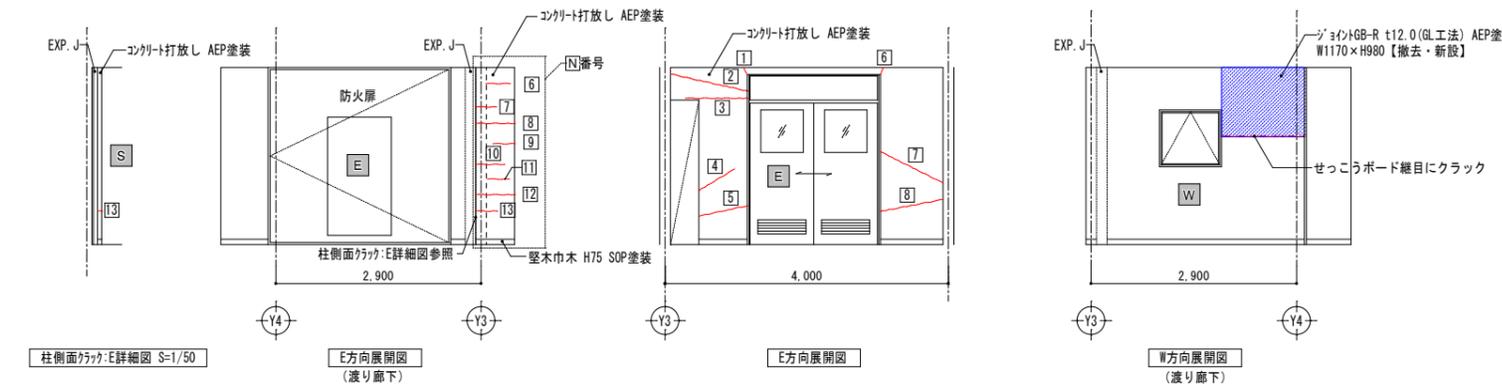
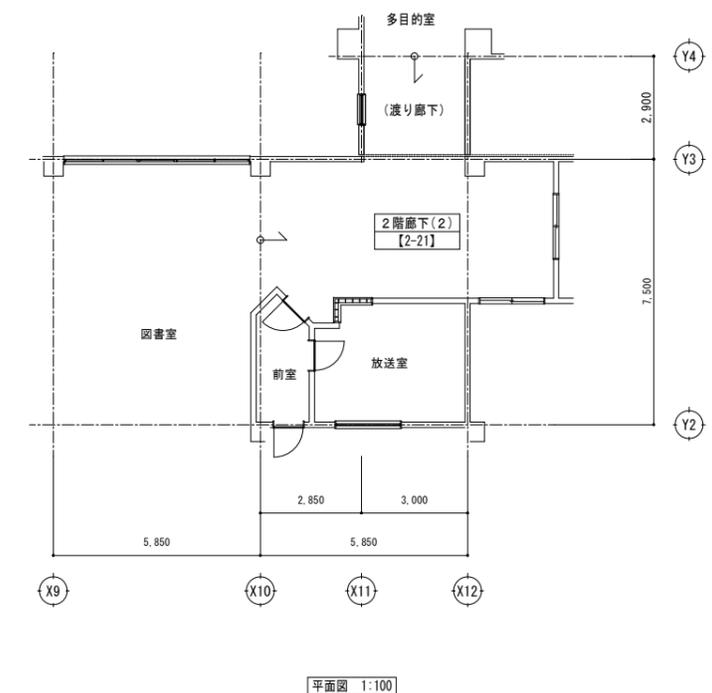
クラック・破損リスト				壁面方位 N(北面)		浮き・破損範囲		
棟名	南棟	クラック		記号	長さ(mm)	記号	長さ(mm)	面積[m2]
階数	2階			1	L 590			
室名	廊下(2)			2	L 730			
壁面方位	E(東面)			3	L 220			
		クラック		4	L 300			
記号	長さ(mm)	記号	長さ(mm)	面積[m2]		5		欠番
1	L 110							
2	L 980			6	L 190			
3	L 770			7	L 250			
4	L 450			8	L 600			
5	L 560			9	L 410			
6	L 90			10	L 400			
7	L 810			11	L 200			
8	L 1,010			12	L 140			
小計	4,780			13	L 300			
壁面方位 W(西面)		クラック		14	L 590			
記号	長さ(mm)	記号	長さ(mm)	面積[m2]		15		欠番
1	L 530							
小計	0			16	L 370			
壁面方位 S(南面)		クラック		17	L 530			
記号	長さ(mm)	記号	長さ(mm)	面積[m2]		18		L 170
1	L 110							
2	L 620			19	L 340			
3	L 290			20	L 1,450			
4	L 740			21	L 300			
5	L 550			22	L 410			
6	L 550			23	L 500			
7	L 730			24	L 200			
8	L 750			合計	9,480			0
9	L 500			合計	20,280			0.06
10	L 190							
11	L 320							
12	L 100							
13	L 100							
14	L 100							
15	L 110							
16	L 140							
17	L 220							
18	L 280							
19	L 170							
20	W 70 × H 910							0.0637
小計	6,020							0.0637

室名	2階廊下(2) [2-21]	
床	長尺塩ビ床シート貼	【既存のまま】
巾木(腰)	堅木巾木 H75 SOP塗装	【既存のまま】
壁	ジョイントGB-R t12.0(GL工法) AEP塗装	【破損部復旧】
	コンクリート打放し AEP塗装	【クラック補修・破損部復旧】
天井	LGS下地 GB-D t9.0	【既存のまま】
		【破損部復旧】
備考

① クラック
 ひび割れ部、珪矽樹脂注入後、下地調整の上、EP-G塗装

② 浮き・破損箇所
 浮き・破損部撤去後、珪矽樹脂を充填後、下地調整の上、EP-G塗装
