令和3年2月13日
福島県沖地震による向洋中学校校舎等災害復旧工事 設計図

図面名 南校舎棟 技術準備室、被服準備室復旧図【1-8、1-9】
縮尺 S=1:50 (A3版 50%縮小)

図面種類 A
図面番号 34

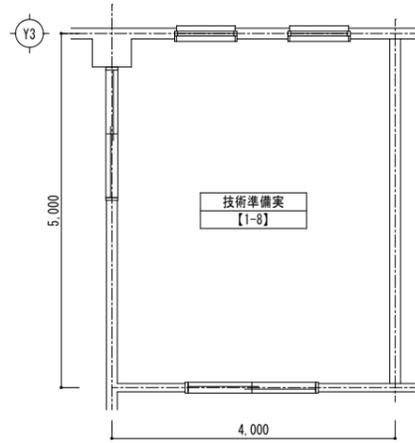
技術教室準備室平面図 S=1/50

室名	技術準備室【1-8】	
床	長尺塩ビ床シート2.0貼	【既存のまま】
巾木(腰)	堅木巾木 H75 SOP塗装	【既存のまま】
壁	N面: ショイトGB-Rt12.0 (GL工法) AEP塗装	【破損部復旧】
	W面・柱型: 合板型枠コンクリート打放し AEP塗装	【既存のまま】
	合板t6.0目透かし貼 SOP塗装	【既存のまま】
天井	LGS下地 GB-D t9.0	【既存のまま】 【破損部復旧】
備考

- 凡例
- 浮き・破損箇所を示す。
 - 浮き・破損箇所を示す。
- ※せっこうボード・巾木等の大きさは寸法参照

復旧方法	
①クラック	ひび割れ部、E*樹脂注入後、下地調整の上、EP-G塗装
②浮き・破損箇所	浮き・破損部撤去後、E*樹脂を充填後、下地調整の上、EP-G塗装
③壁・天井隙間	新設の際、隙間分を大きめに加工とする。(寸法は現場合わせ)
※トリアコート仕上げはクラックから100mmの範囲で行うこととする。	
※特記がない限り、上記の復旧方法とする。

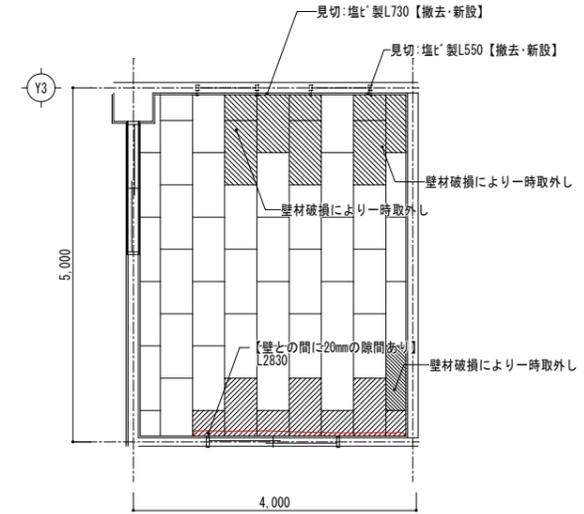
技術準備室天井伏図 S=1/50

- 凡例
- ▨ LGS下地【既存のまま】
 - ▨ GB-Dt9.0【撤去・新設】
 - ▨ LGS下地【既存のまま】
 - ▨ GB-Dt9.0【一時取外し・再取付】

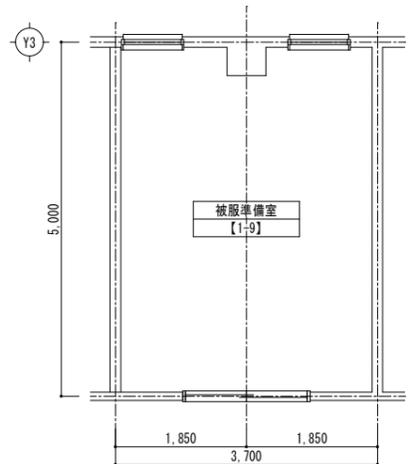
被服教室準備室平面図 S=1/50

室名	被服準備室【1-9】	
床	フローリングPVC貼15.0直貼(特殊貼)PU3	【既存のまま】
巾木(腰)	堅木巾木 H75 SOP塗装	【既存のまま】
壁	柱・梁型: 合板型枠コンクリート打放し AEP塗装	【クラック補修・破損部復旧】
	N・W面: ショイトGB-Rt12.0 (GL工法) AEP塗装	【破損部復旧】
	合板t6.0目透かし貼 SOP塗装	【既存のまま】
天井	LGS下地 GB-D t9.0	【既存のまま】 【破損部復旧】
備考

クラック・破損リスト			
棟名	南校舎棟		
階数	1階		
室名	被服準備室	室番号	1-9
壁面方位	N(北面)		
クラック	浮き・破損範囲		
記号	長さ[mm]	記号	長さ[mm]
□	L 480	□	
計	480	計

復旧方法	
①クラック	ひび割れ部、E*樹脂注入後、EP-G仕上
②浮き・破損箇所	浮き・破損部撤去後、E*樹脂を充填後、下地調整の上、EP-G塗装
③壁・天井隙間	新設の際、隙間分を大きめに加工とする。(寸法は現場合わせ)
※トリアコート仕上げはクラックから100mmの範囲で行うこととする。	
※特記がない限り、上記の復旧方法とする。

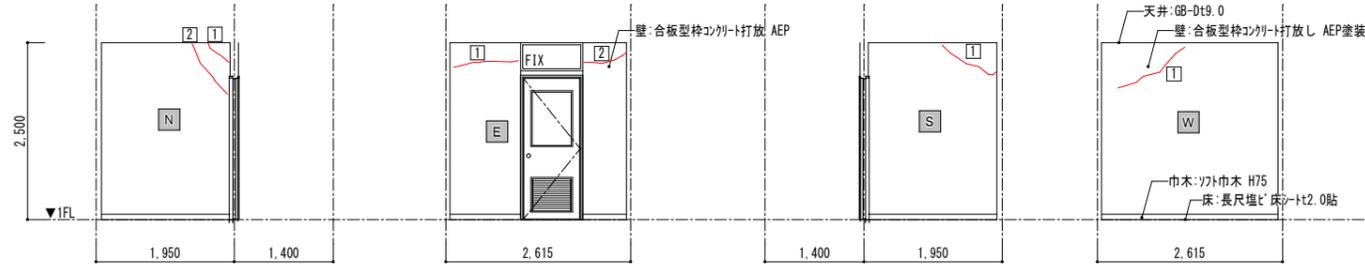
室名	女子更衣室【1-17】
床	長尺塩ビ床シート2.0貼 【既存のまま】
巾木(腰)	ワト巾木 H75 【既存のまま】
壁	合板型枠コンクリート打放し AEP塗装 【クラック補修・損壊部復旧】
天井	LGS下地 GB-Rt9.0 【既存のまま】
備考

クラック・損壊リスト				
棟名	南校舎棟	階数	1階	
室名	女子更衣室	室番号	1-17	
クラック		浮き・損壊箇所		
壁面方位	N (北面)	記号	長さ [mm]	面積 [m2]
1	L	380	1	
2	L	810	2	
壁面方位	E (東面)			
1	L	930	1	
2	L	630	2	
壁面方位	S (南面)			
1	L	800	1	
壁面方位	W (西面)			
1	L	680	1	
計		4,230	計

復旧方法	
①クラック	ひび割れ部、エポキシ樹脂注入後、下地調整の上、EP-G塗装
②浮き・損壊箇所	浮き・破損部撤去後、エポキシ樹脂を充填後、下地調整の上、EP-G塗装
※トップコート仕上げはクラックから100mmの範囲で行うこととする。	
※特記がない限り、上記の復旧方法とする。

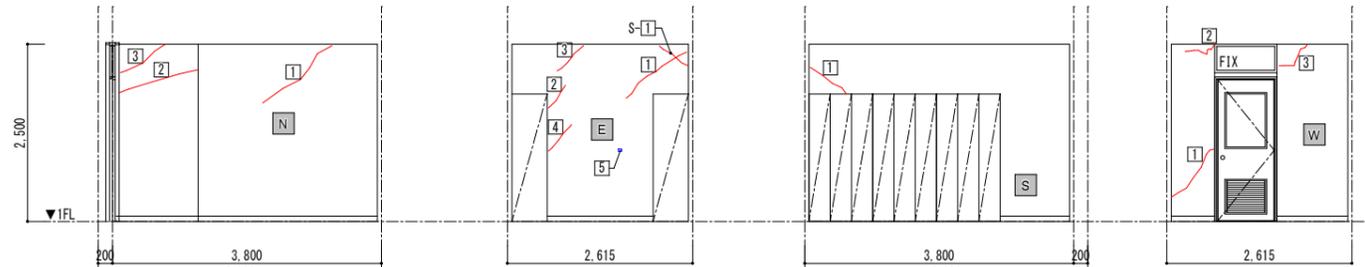
室名	男子更衣室【1-18】
床	長尺塩ビ床シート2.0貼 【既存のまま】
巾木(腰)	ワト巾木 H75 【既存のまま】
壁	合板型枠コンクリート打放し AEP塗装 【クラック補修・損壊部復旧】
天井	LGS下地 GB-Rt9.0 【既存のまま】
備考	スチール製ロッカー(2箇所)(男子更衣室のみ) 【既存のまま】
	※スチール製ロッカーの移動は工事対象外

クラック・損壊リスト				
棟名	南校舎棟	階数	1階	
室名	男子更衣室	室番号	1-18	
クラック		浮き・損壊箇所		
壁面方位	N (北面)	記号	長さ [mm]	面積 [m2]
1	L	1,340	1	
2	L	1,160	2	
3	L	700	3	
壁面方位	E (東面)			
1	L	850	1	
2	L	210	2	
3	L	250	3	
4	L	290	4	
5	L	40 × H 30 = 0.0012	5	
壁面方位	S (南面)			
5	L	840	5	
壁面方位	W (西面)			
1	L	1,000	1	
2	L	380	2	
3	L	620	3	
計		7,640	計	0.0012

復旧方法	
①クラック	ひび割れ部、エポキシ樹脂注入後、下地調整の上、EP-G塗装
②浮き・損壊箇所	浮き・破損部撤去後、エポキシ樹脂を充填後、下地調整の上、EP-G塗装
※トップコート仕上げはクラックから100mmの範囲で行うこととする。	
※特記がない限り、上記の復旧方法とする。

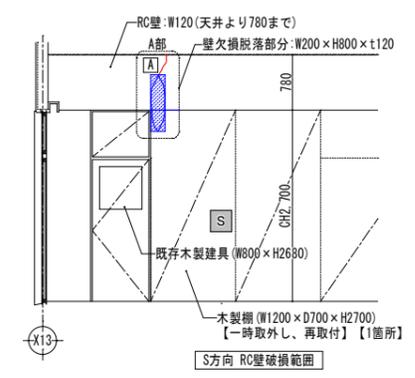
室名	美術準備室 [2-1]
床	長尺塩ビ床シート2.0貼 【既存のまま】
巾木	壁木巾木 SOP H75 【既存のまま】
壁	合板型枠コンクリート打放し AEP塗装 E面: ショウインHG-Rt12.0 (GL工法) AEP塗装 【既存のまま】
天井	LGS下地 【既存のまま】 GB-Dt9.0 (新設はt9.5) 【撤去・新設】
備考	木製棚【一時取外し、再取付】

クワック・破損リスト			
棟名	南校舎棟	階数	2階
室名	美術準備室	室番号	2-1
壁面方位 N (北面)			
記号	長さ [mm]	記号	長さ [mm]
1	L 740	1	
2	L 730	2	
3	L 380	3	
4	L 850	4	
5	L 780	5	
6	L 630	6	
7	L 680	7	
8	L 220	8	
9	L 520	9	
10	L 520	10	
11	L 370	11	
12	L 550	12	
13	L 800	13	
14	L 470	14	
15	L 330	15	
16	L 630	16	
17	L 360	17	
18	L 360	18	
計	9,920	計

復旧方法
 ①クワック
 ひび割れ部、Eモルタル樹脂注入後、下地調整の上、EP-G塗装
 ②浮き・破損箇所
 浮き・破損部撤去後、Eモルタル樹脂を充填後、
 下地調整の上、EP-G塗装
 ※EP-G塗装はクワックより両幅100mmの範囲とする。
 ※特記がない限り、上記の復旧方法とする。

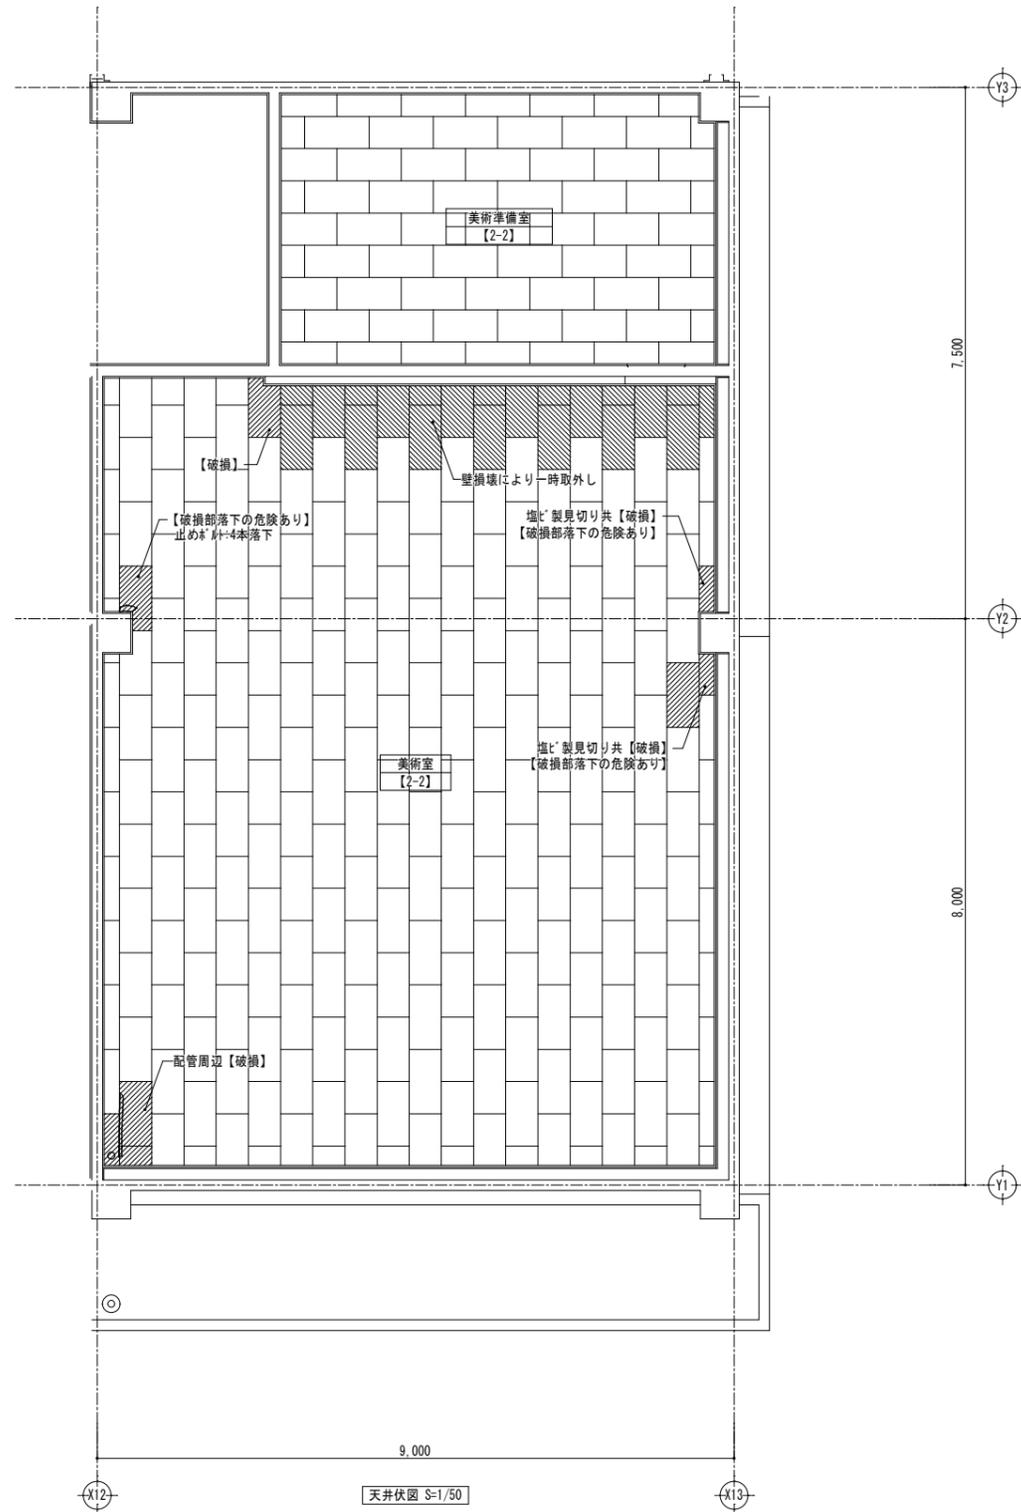
- 凡例
- LGS下地【既存のまま】
せっこう*⁺t9+岩綿吸音板t12【撤去、新設】【8枚】
 - LGS下地【既存のまま】
せっこう*⁺t9+岩綿吸音板t12【一時取外し、再取付】【21枚】

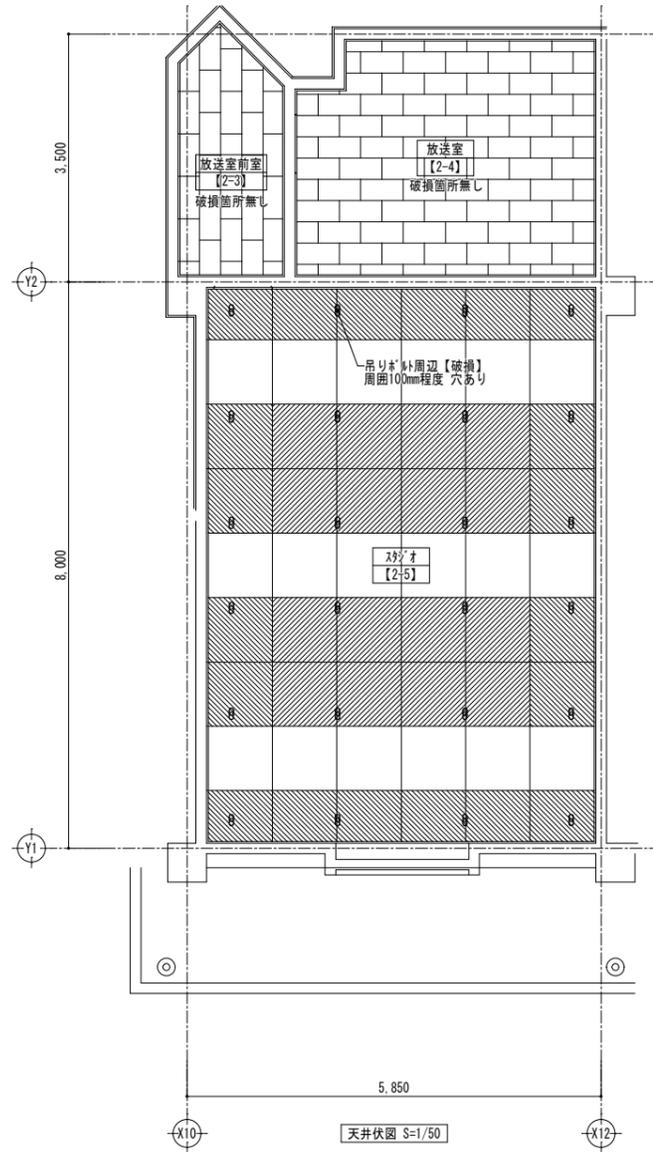
- LGS下地【既存のまま】
吸音(穴開)GB-Rt9.0(7'50×t50充填) 既存AEP撤去の上、EP塗装【撤去、新設】【16枚】
- LGS下地【既存のまま】
GB-Rt9.0(7'50×t50) 既存AEP撤去の上、EP塗装【撤去、新設】【20枚】

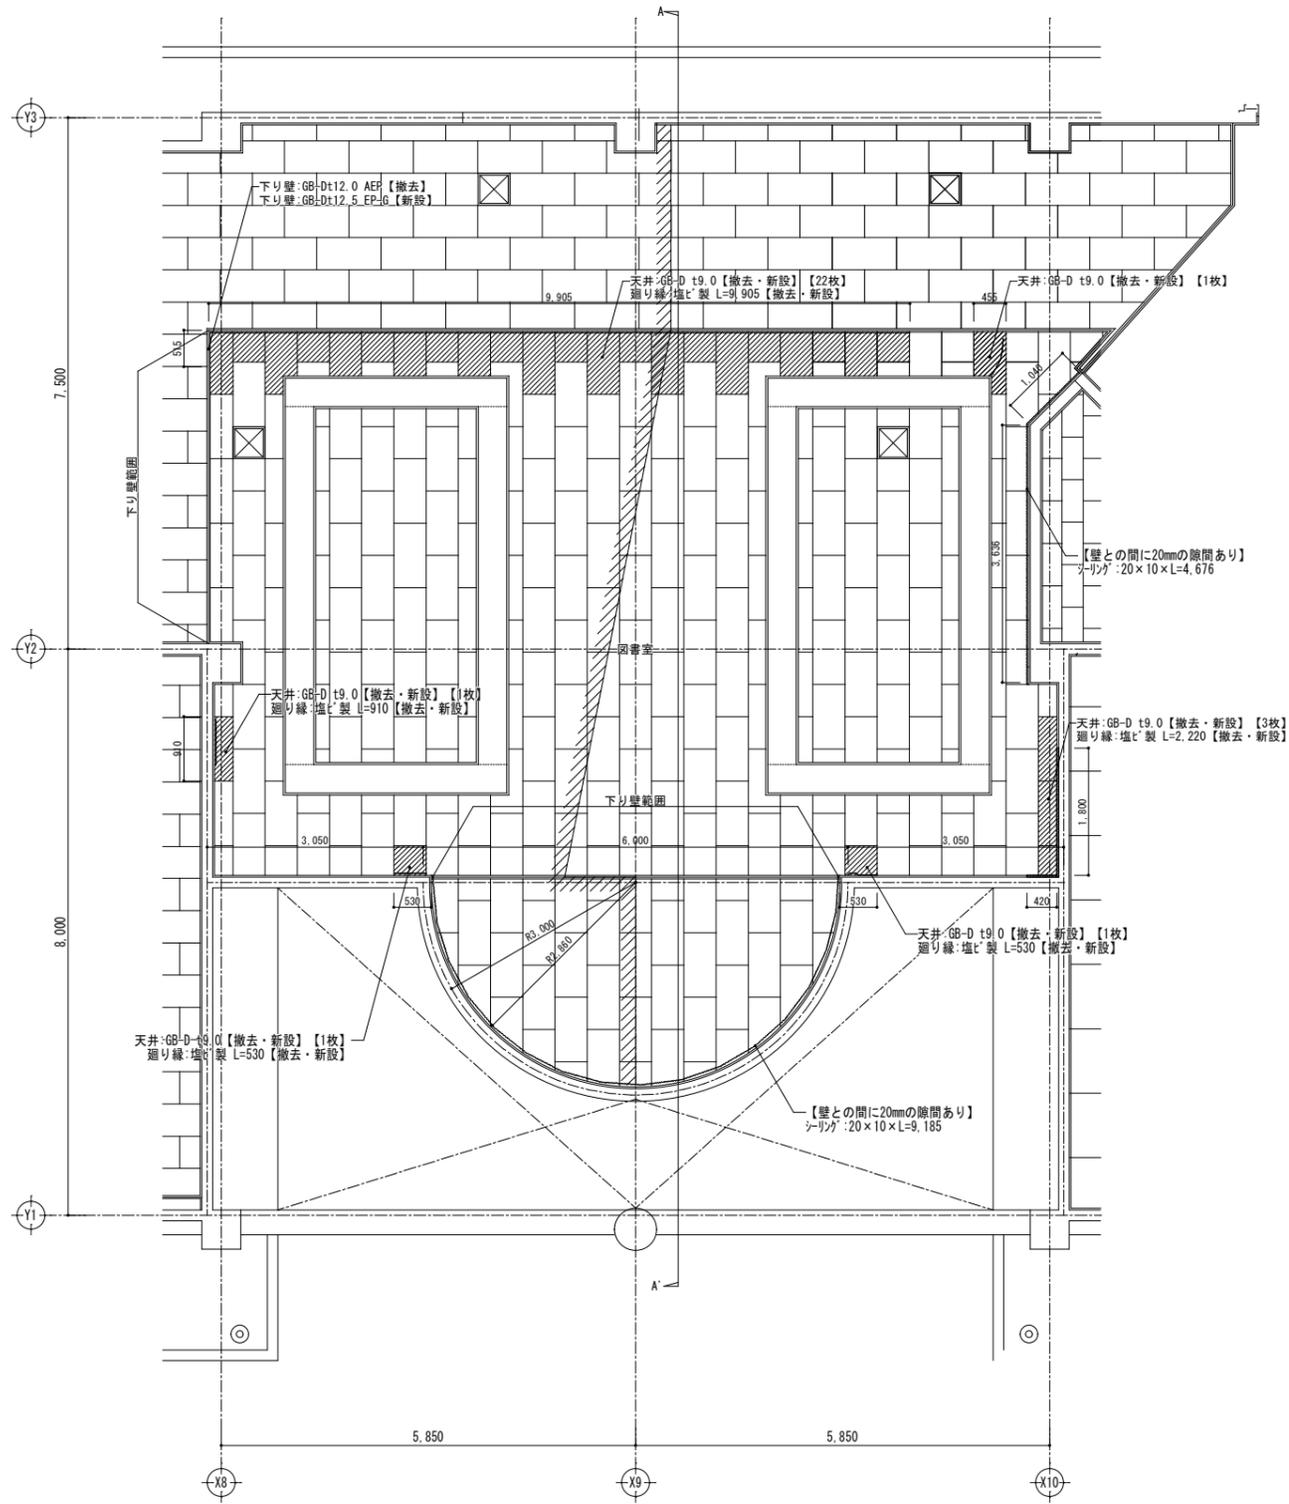
天井伏図 S=1/50

- 凡例
- LGS下地【既存のまま】
 - GB-D t9.0貼【撤去・新設】【28枚】
 - 通り縁・塩ビ製【撤去・新設】
 - 天井点検口: 7x7 製450角-2ヶ所【既存のまま】

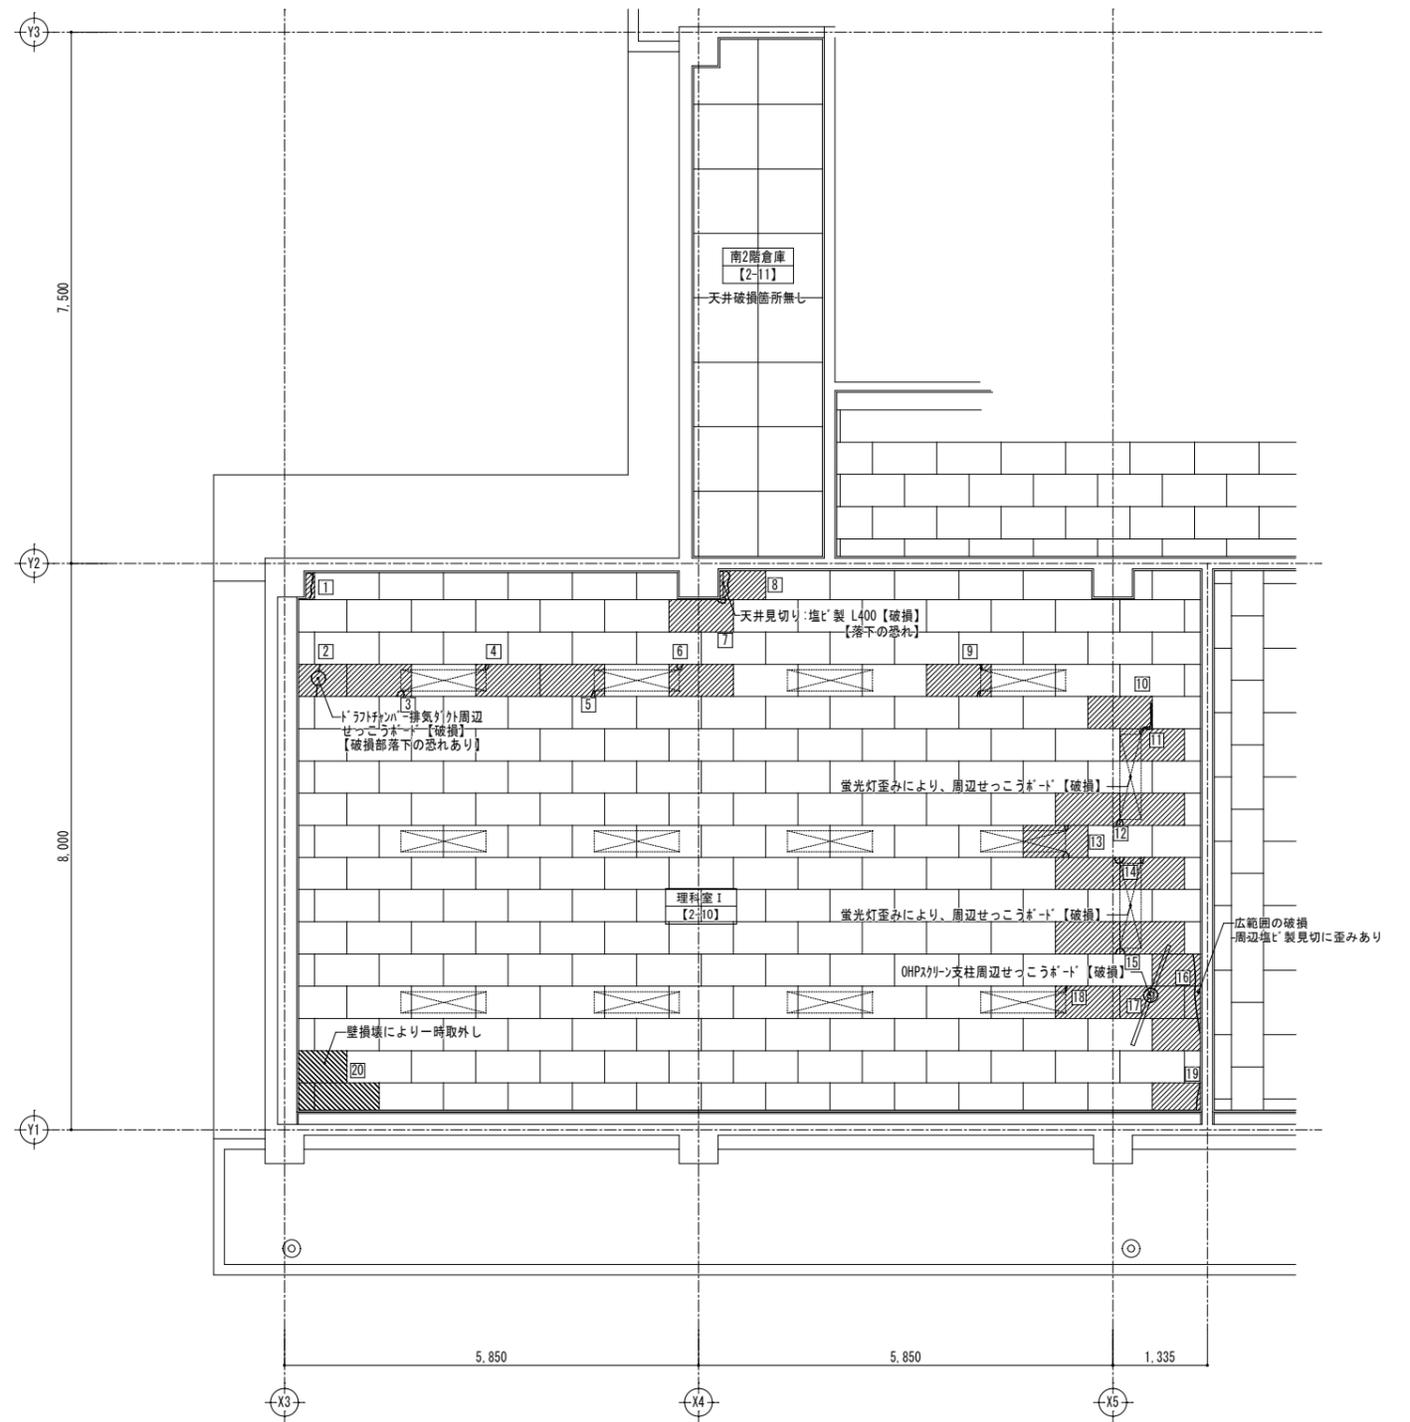
天井伏図 S=1/50

- 凡例
- LGS下地【既存のまま】
 - GB-Dt9【撤去、新設】【24枚】
 - LGS下地【既存のまま】
 - GB-Dt9【一時取外し、再取付】【3枚】

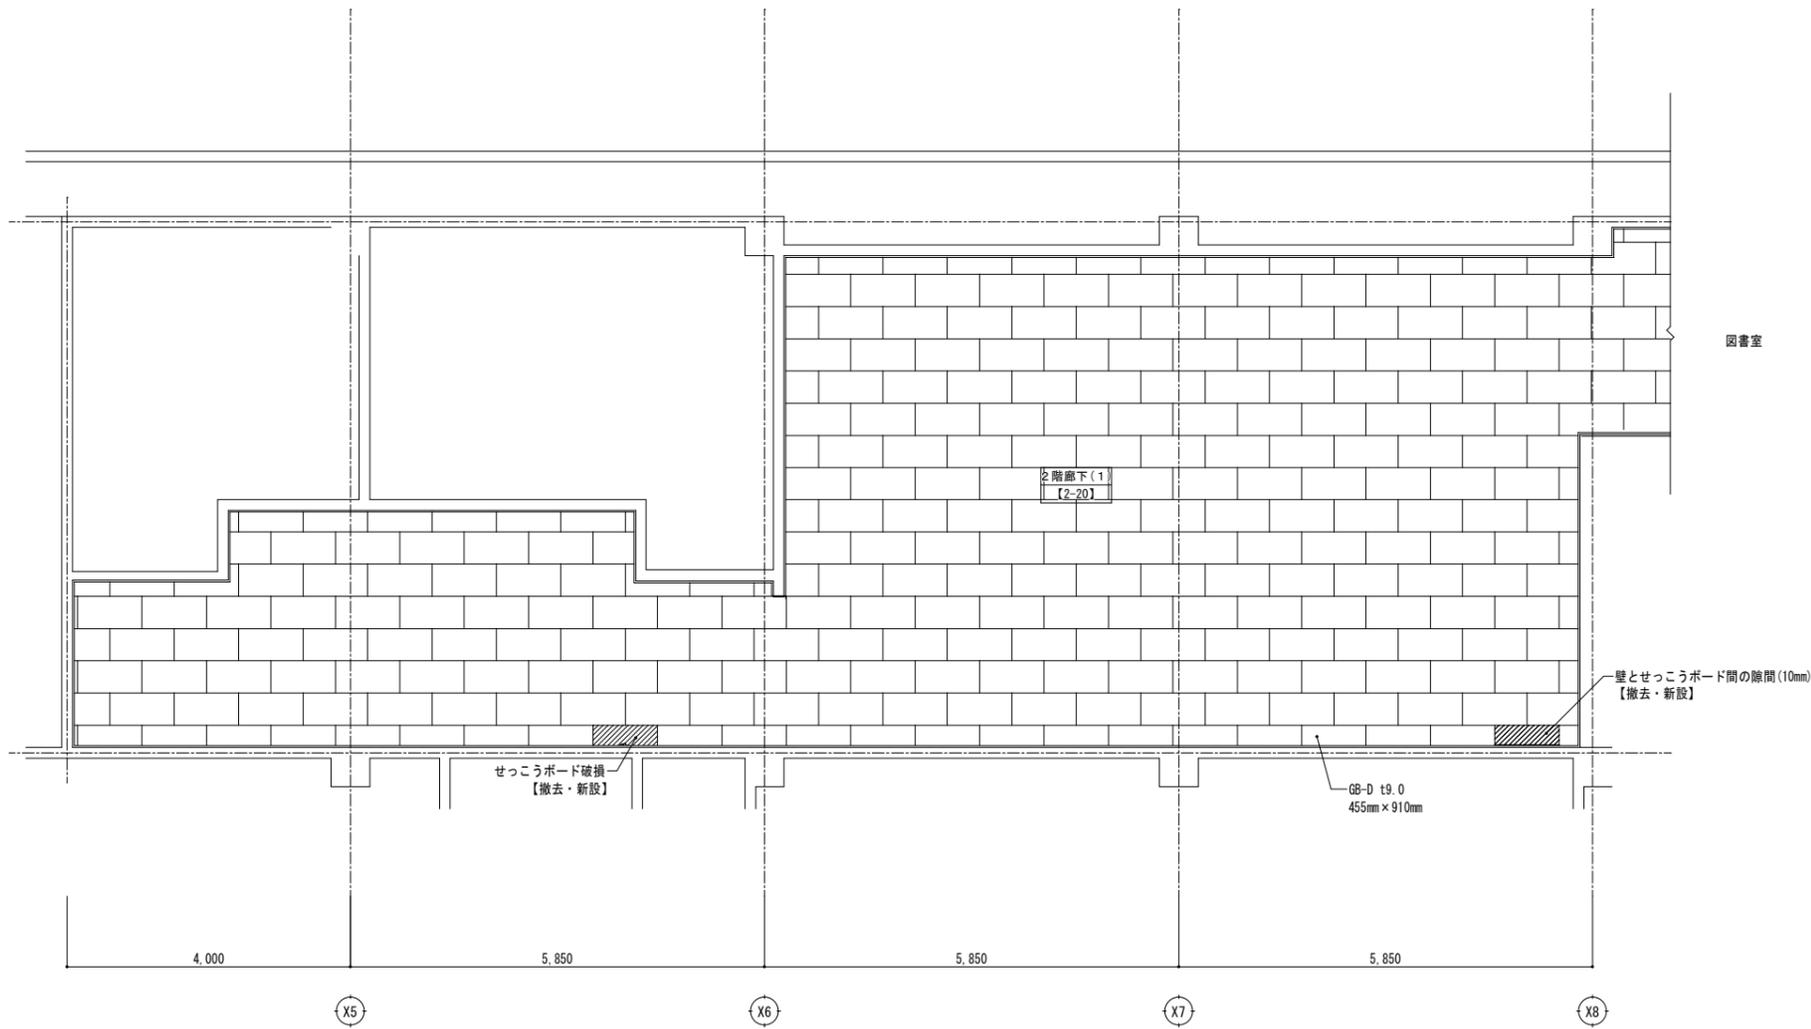
2階 廊下(1) 天井伏図 S=1/50

凡例
 LGS下地【既存のまま】
 GB-D t9.0【撤去・新設】【2枚】
 見切・塩ビ製【撤去・新設】

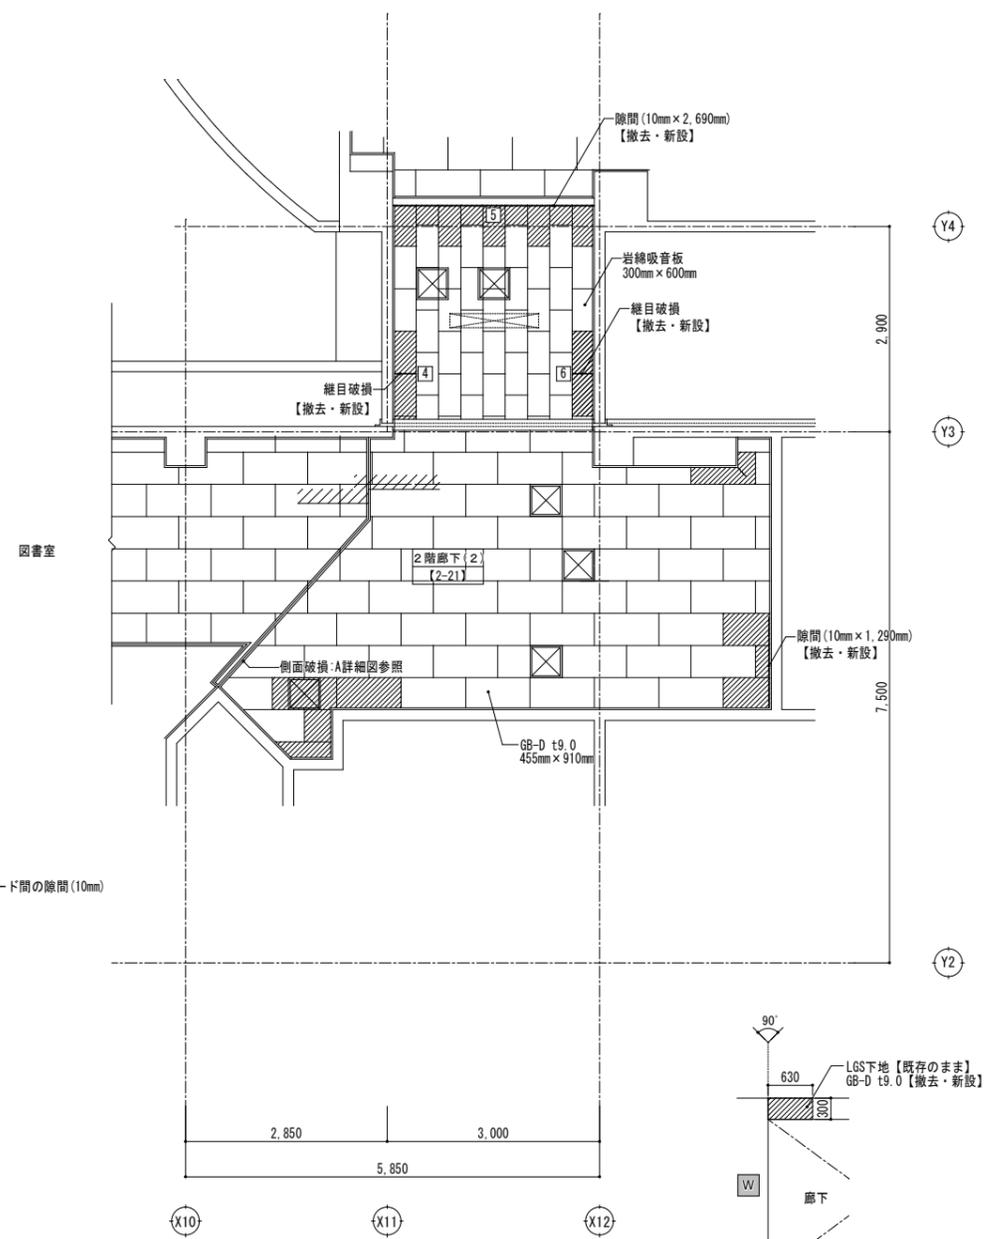
2階 廊下(2) 天井伏図 S=1/50

凡例
 LGS下地【既存のまま】
 GB-D t9.0【撤去・新設】【8枚】
 岩綿吸音板【撤去・新設】【14枚】
 見切・塩ビ製【撤去・新設】

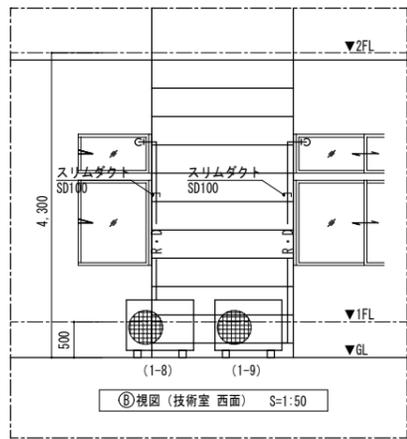
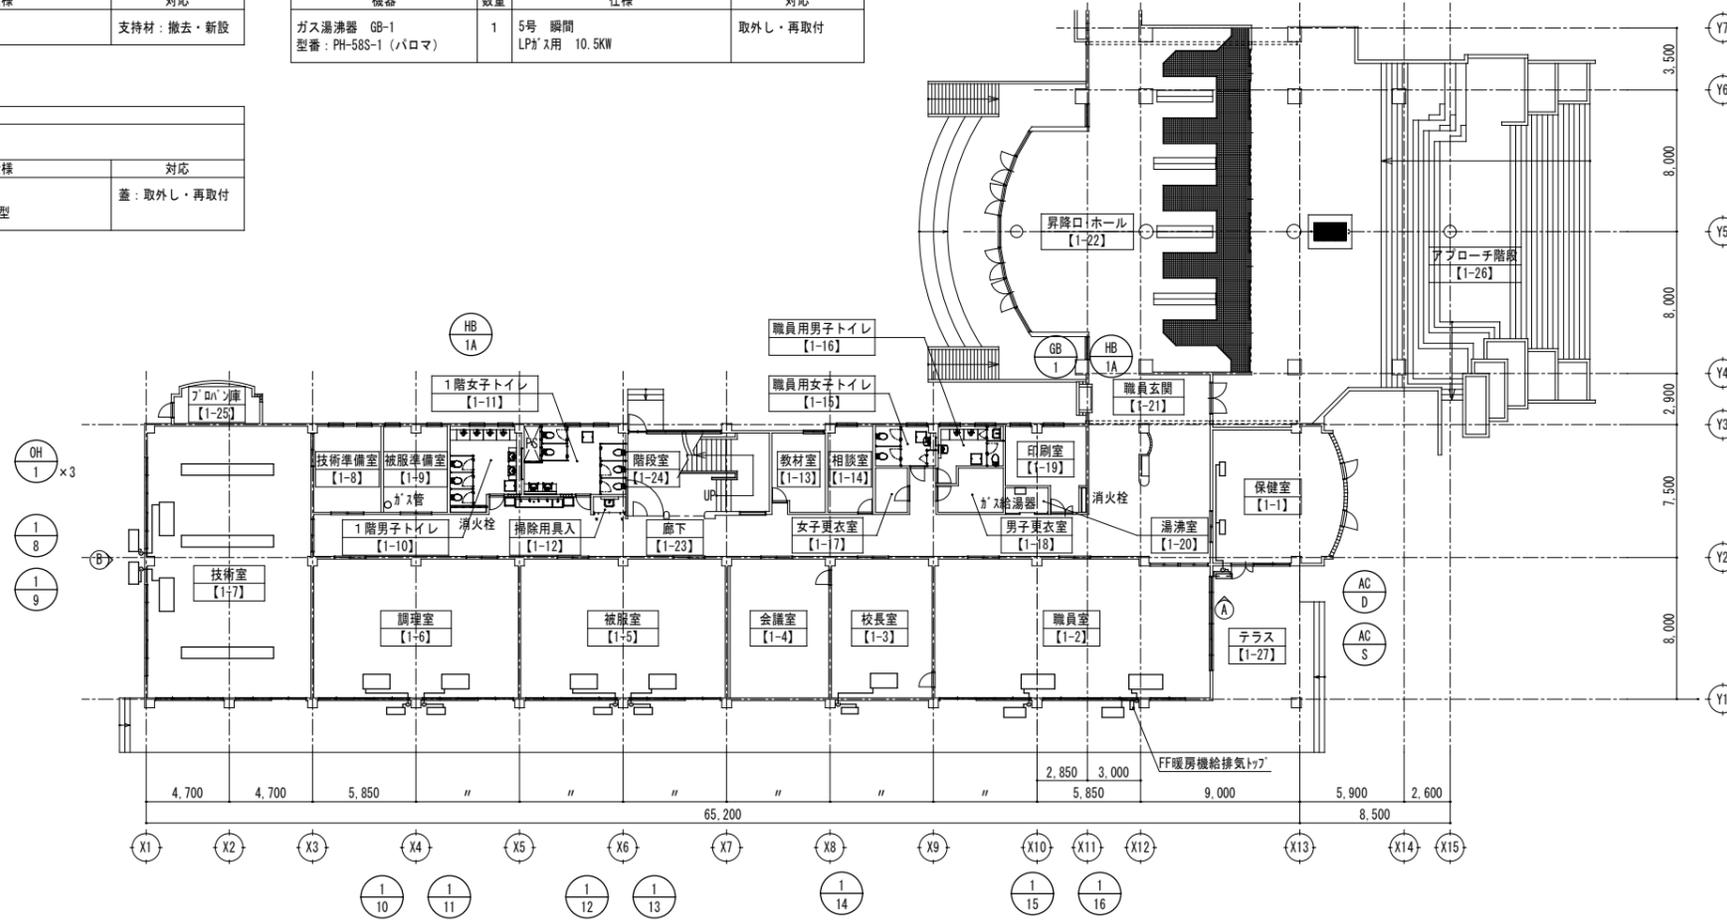
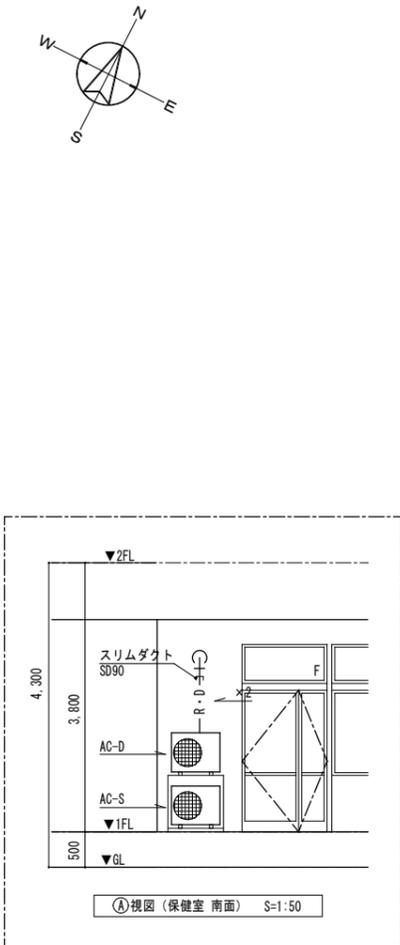
室名 【1-7】 技術室			
劣化 壁クラック			
機器	数量	仕様	対応
空調室外機 1-8 型番：RAS-GP112RSH1 (日立)	1	床置き、冷：10.0KW、暖：11.2KW 冷媒：9.5φ (液)・15.9φ (ガス) ドレン：20VP	取外し・再取付 (冷媒管：撤去・新設) (ドレン管：再利用) (スリムダクト：再利用)
空調室内機 1-8 型番：RPC-GP112K (日立)	1	壁掛け	
空調室外機 1-9 型番：RAS-GP112RSH1 (日立)	1	床置き、冷：10.0KW、暖：11.2KW 冷媒：9.5φ (液)・15.9φ (ガス) ドレン：20VP	取外し・再取付 (冷媒管：撤去・新設) (ドレン管：再利用) (スリムダクト：再利用)
空調室内機 1-9 型番：RPC-GP112K (日立)	1	壁掛け	
劣化 天井材破損			
機器	数量	仕様	対応
灯油焚天理輻射暖房機 OH-1	3	14000kcal/h 1φ*100*120W	フェース入替 取外し・再取付

室名 【1-5】 被服室			
劣化 壁、柱クラック			
機器	数量	仕様	対応
空調室外機 1-12 型番：RAS-GP80RSH1 (日立)	1	床置き、冷：7.1KW、暖：8.0KW 冷媒：9.5φ (液)・15.9φ (ガス) ドレン：20VP	取外し・再取付 (冷媒管：撤去・新設) (ドレン管：再利用) (スリムダクト：再利用)
空調室外機 1-13 型番：RAS-GP80RSH1 (日立)	1	床置き、冷：7.1KW、暖：8.0KW 冷媒：9.5φ (液)・15.9φ (ガス) ドレン：20VP	取外し・再取付 (冷媒管：撤去・新設) (ドレン管：再利用) (スリムダクト：再利用)

室名 【1-6】 調理室			
劣化 壁、柱クラック			
機器	数量	仕様	対応
空調室外機 1-10 型番：RAS-GP80RSH1 (日立)	1	床置き、冷：7.1KW、暖：8.0KW 冷媒：9.5φ (液)・15.9φ (ガス) ドレン：20VP	取外し・再取付 (冷媒管：撤去・新設) (ドレン管：再利用) (スリムダクト：再利用)
空調室外機 1-11 型番：RAS-GP80RSH1 (日立)	1	床置き、冷：7.1KW、暖：8.0KW 冷媒：9.5φ (液)・15.9φ (ガス) ドレン：20VP	取外し・再取付 (冷媒管：撤去・新設) (ドレン管：再利用) (スリムダクト：再利用)

室名 【1-2】 職員室			
劣化 壁クラック			
機器	数量	仕様	対応
空調室外機 1-15 型番：RAS-GP112RSH1 (日立)	1	床置き、冷：10.0KW、暖：11.2KW 冷媒：9.5φ (液)・15.9φ (ガス) ドレン：20VP	取外し・再取付 (冷媒管：撤去・新設) (ドレン管：再利用) (スリムダクト：再利用)
空調室外機 1-16 型番：RAS-GP112RSH1 (日立)	1	床置き、冷：10.0KW、暖：11.2KW 冷媒：9.5φ (液)・15.9φ (ガス) ドレン：20VP	取外し・再取付 (冷媒管：撤去・新設) (ドレン管：再利用) (スリムダクト：再利用)
FF暖房機給排気トップ用 保護ガード	1	200φ	取外し・再取付

室名 【1-3】 校長室			
劣化 壁クラック			
機器	数量	仕様	対応
空調室外機 1-14 型番：RAS-GP63RSH1 (日立)	1	床置き、冷：5.6KW、暖：6.3KW 冷媒：6.4φ (液)・12.7φ (ガス) ドレン：20VP	取外し・再取付 (冷媒管：撤去・新設) (ドレン管：再利用) (スリムダクト：再利用)

室名 【1-1】 保健室			
劣化 壁クラック			
機器	数量	仕様	対応
空調室外機 AC-D 型番：R2SMES (ダウケイ)	1	床置き、冷：2.5KW、暖：2.8KW 冷媒：6.4φ (液)・9.5φ (ガス) ドレン：ドレンホース	取外し・再取付 (冷媒管：撤去・新設) (ドレン管：再利用) (スリムダクト：再利用)
空調室内機 AC-D 型番：F25MTES-W (ダウケイ)	1	壁掛け	
空調室外機 AC-S 型番：AU-2204CY (シャープ)	1	床置き、冷：2.2KW、暖：2.5KW 冷媒：6.4φ (液)・9.5φ (ガス) ドレン：ドレンホース	取外し・再取付 (冷媒管：撤去・新設) (ドレン管：再利用) (スリムダクト：再利用)
空調室内機 AC-S 型番：AC-2204C-W (シャープ)	1	壁掛け

(特記) 空調機の取外し・再取付に係る配管切断位置は、別紙参考図を参照。
 空調室内・外連絡配線は既存再利用とする。
 図書室 OH-2 (フェース) の取外し・再取付は別紙参考図を参照し、必要に応じて機器本体の調整 (取外し・再取付) を行う。

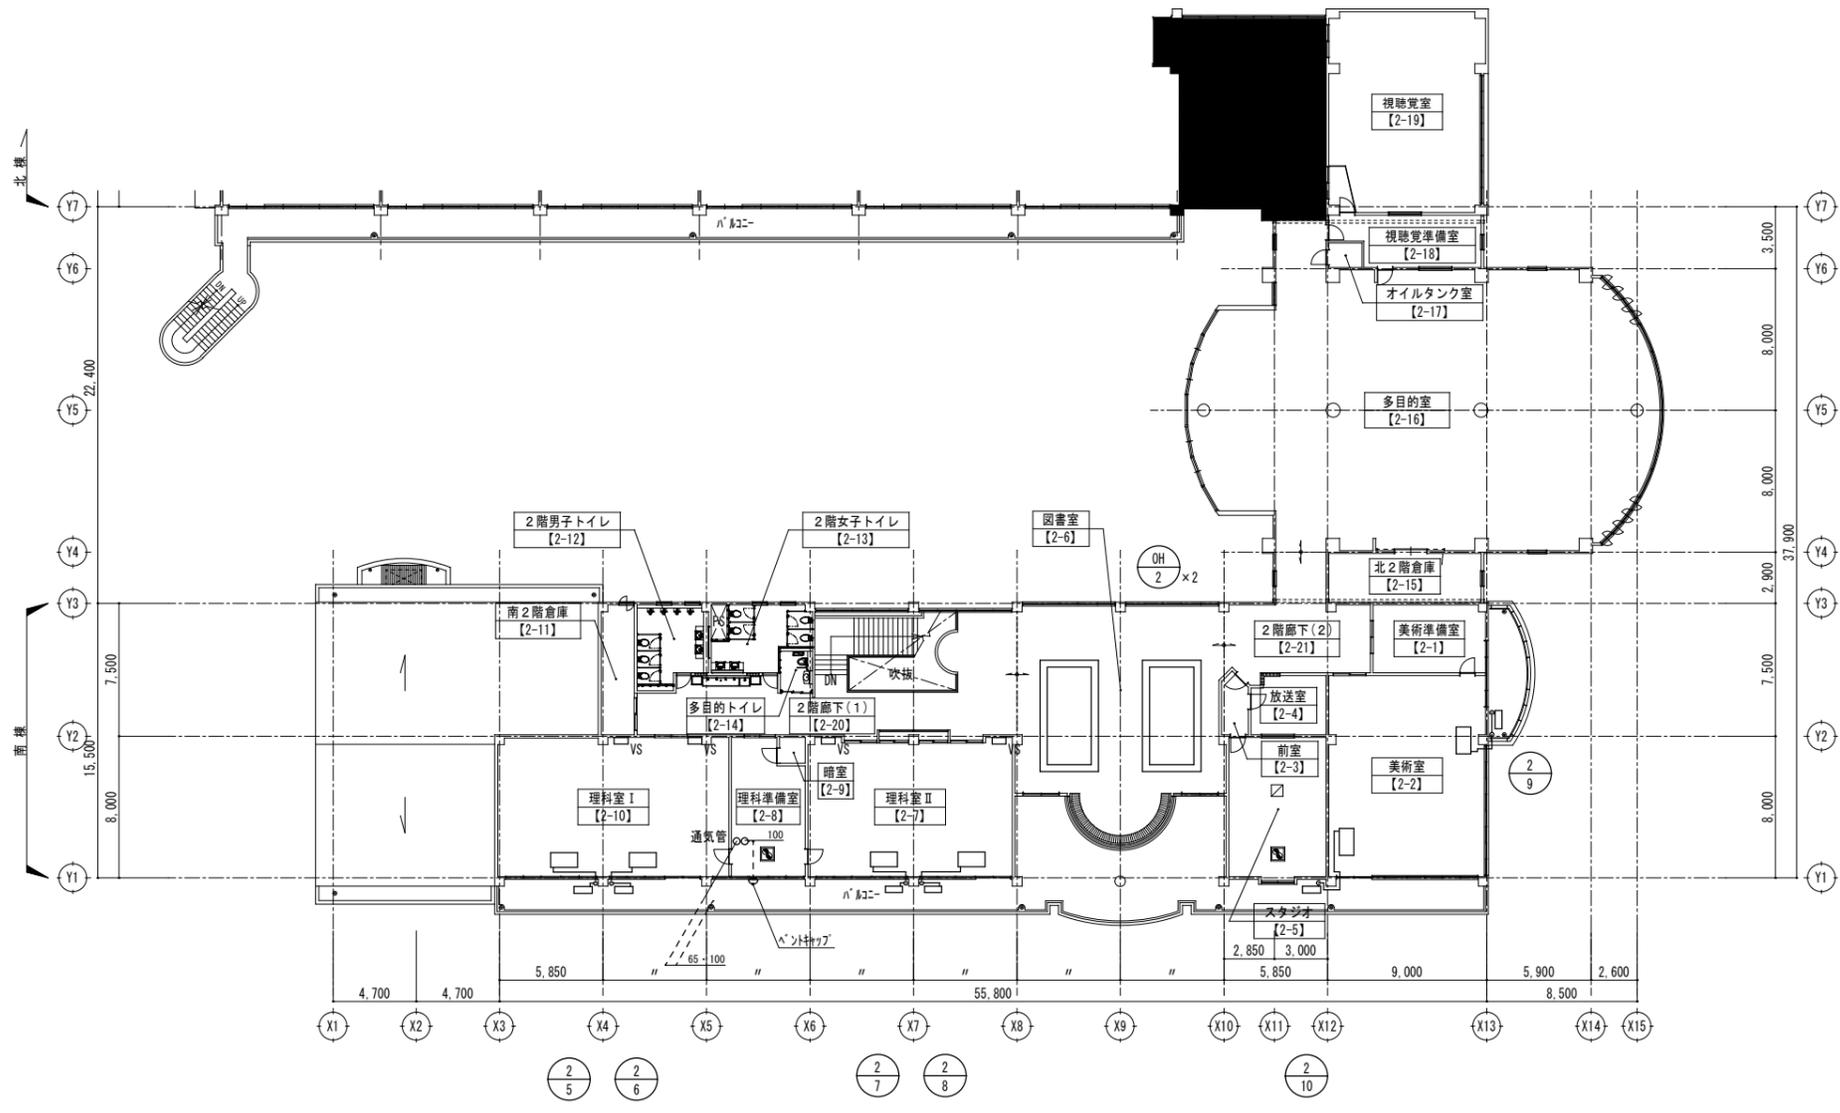
2階平面図 S=1:200

室名 【2-10】理科室Ⅰ			
劣化 壁、柱クラック			
機器	数量	仕様	対応
空調室外機 2-5 型番:RAS-GP8ORSH1 (日立)	1	床置き、冷:7.1KW、暖:8.0KW 冷媒:9.5φ(液)・15.9φ(ガス) ドレン:20VP	取外し・再取付 (冷媒管:撤去・新設) (ドレン管:再利用) (スリット:再利用)
空調室外機 2-6 型番:RAS-GP8ORSH1 (日立)	1	床置き、冷:7.1KW、暖:8.0KW 冷媒:9.5φ(液)・15.9φ(ガス) ドレン:20VP	取外し・再取付 (冷媒管:撤去・新設) (ドレン管:再利用) (スリット:再利用)
制気口 VS	2	650×300、750CMH	取外し・再取付

室名 【2-7】理科室Ⅱ			
劣化 壁、柱クラック			
機器	数量	仕様	対応
空調室外機 2-7 型番:RAS-GP63RSH1 (日立)	1	床置き、冷:5.6KW、暖:6.3KW 冷媒:6.4φ(液)・12.7φ(ガス) ドレン:20VP	取外し・再取付 (冷媒管:撤去・新設) (ドレン管:再利用) (スリット:再利用)
空調室外機 2-8 型番:RAS-GP63RSH1 (日立)	1	床置き、冷:5.6KW、暖:6.3KW 冷媒:6.4φ(液)・12.7φ(ガス) ドレン:20VP	取外し・再取付 (冷媒管:撤去・新設) (ドレン管:再利用) (スリット:再利用)
制気口 VS	2	650×300、750CMH	取外し・再取付

室名 【2-8】理科準備室			
劣化 天井材破損			
機器	数量	仕様	対応
換気扇	1	天井埋込型 200φ×260m3/h×8mmAg×56w、100V	取外し・再取付
通気管	2	硬質塩化ビニル管 65・100A	配管支持材:撤去・新設
ペントキャップ	1	100φ	外壁貫通部補修

室名 【2-5】スタジオ			
劣化 天井材破損			
機器	数量	仕様	対応
換気扇	1	天井埋込型 200φ×380m3/h×4mmAg×56w、100V	取外し・再取付
制気口 VHS	1	350×350	取外し・再取付

室名 【2-6】図書室			
劣化 天井材破損			
機器	数量	仕様	対応
灯油焚天埋射暖房機 OH-2	2	18000kcal/h 1φ×100V×37W	フェース入替 取外し・再取付

室名 【2-2】美術室			
劣化 壁、柱クラック 天井材破損			
機器	数量	仕様	対応
空調室外機 2-9 型番:RAS-GP8ORSH1 (日立)	1	床置き、冷:7.1KW、暖:8.0KW 冷媒:9.5φ(液)・15.9φ(ガス) ドレン:20VP	取外し・再取付 (冷媒管:撤去・新設) (ドレン管:再利用) (スリット:再利用)
空調室内機 2-9 型番:RPC-GP80K (日立)	1	天吊り	
空調室外機 2-10 型番:RAS-GP8ORSH1 (日立)	1	床置き、冷:7.1KW、暖:8.0KW 冷媒:9.5φ(液)・15.9φ(ガス) ドレン:20VP	取外し・再取付 (冷媒管:撤去・新設) (ドレン管:再利用) (スリット:再利用)
空調室内機 2-10 型番:RPC-GP80K (日立)	1	天吊り	転倒防止付:撤去・新設

(特記) 空調機の取外し・再取付に係る配管切断位置は、別紙参考図を参照。
 図書室 OH-2 (フェース) の取外し・再取付は別紙参考図を参照し、必要に応じて機器本体の調整 (取外し・再取付) を行う。
 空調室内・外連絡配線は既存再利用とする。
